Konservatorische Restaurierung einer kriegsbeschädigten Sandsteinfassade

Berlin-Mitte Dorotheenstr. 1 / Ecke Kupfergraben

HUMBOLDT-UNIVERSITÄT ZU BERLIN, DOROTHEENSTRASSE 1, 10117 BERLIN

RESTAURIERUNG NATURSTEINFASSADEN

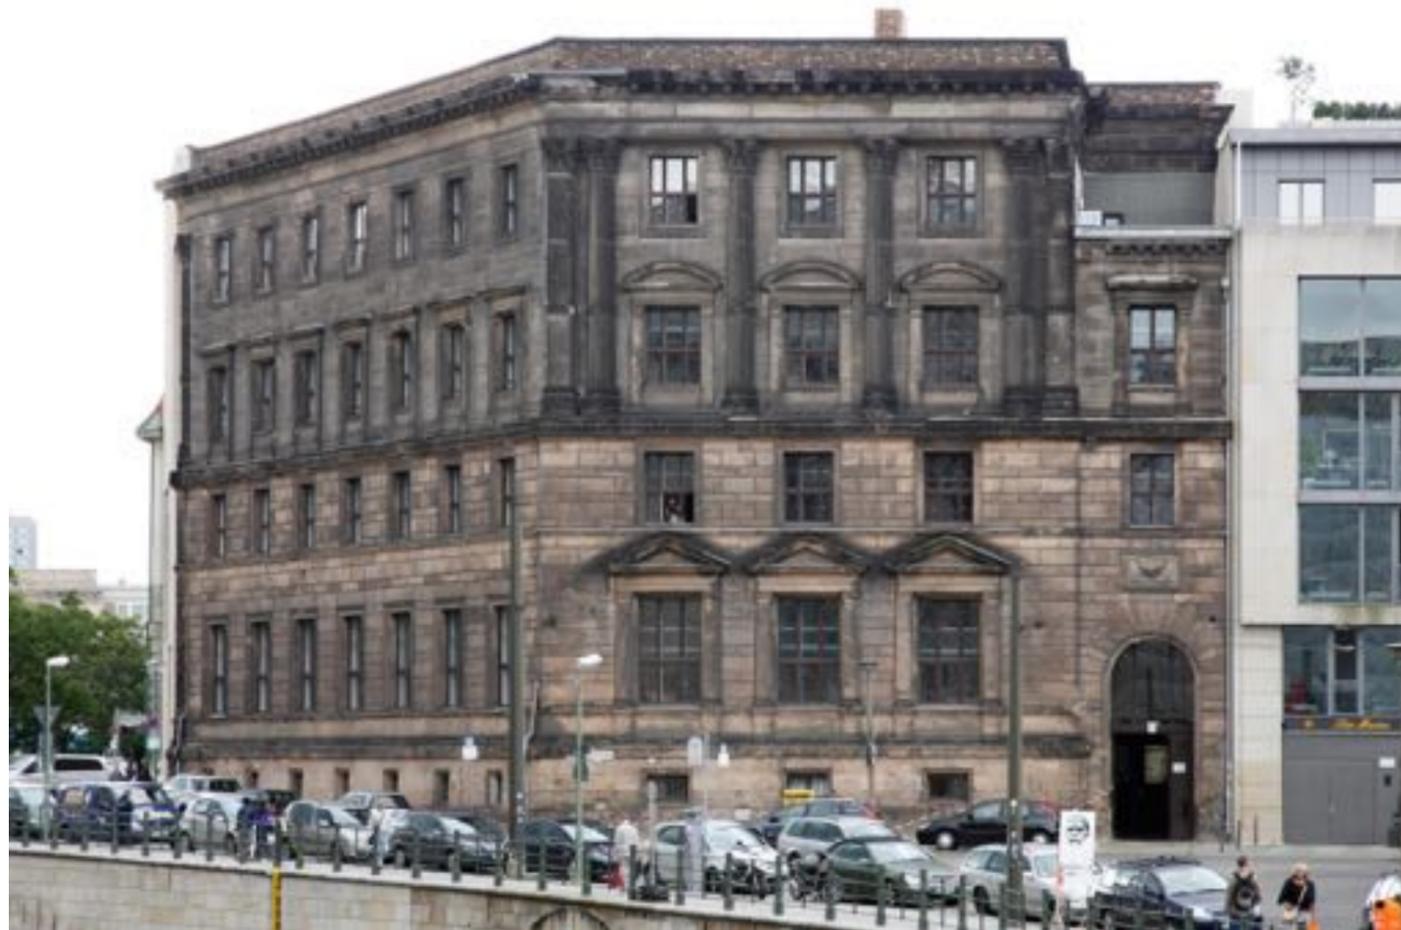
Fassaden Vorzustand
Berlin, Dorotheenstr. 1 / Ecke Kupfergraben
Foto: Andreas Steinmann

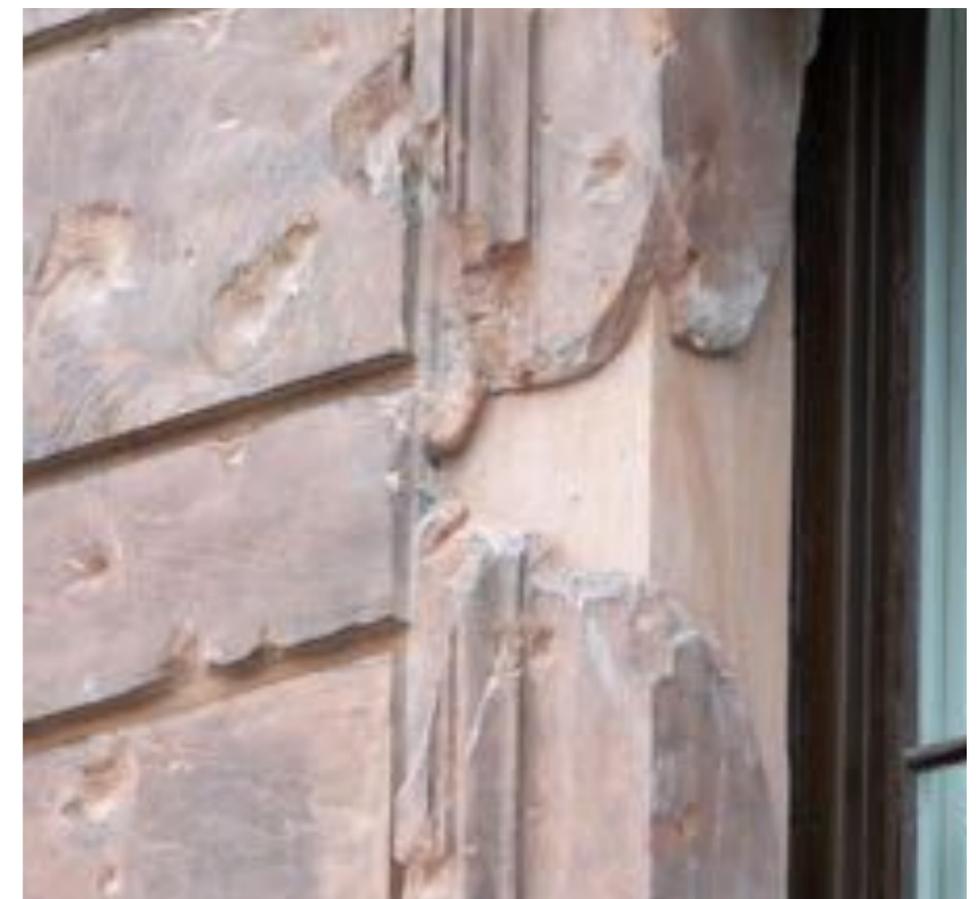
Konturierung, Nebraer Sandstein, statisch wirksames Ergänzungselement
Fassade Dorotheenstr. 1
Foto: Uli Ellwart

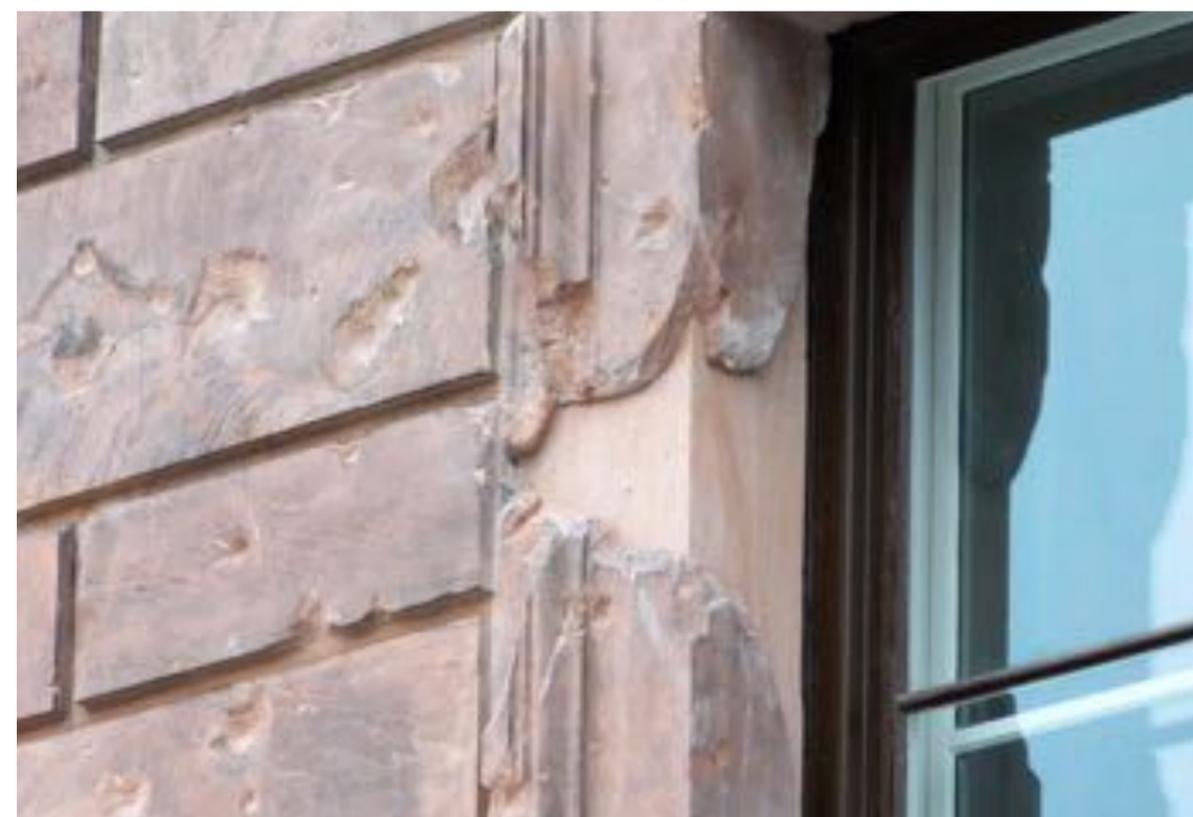
Endzustand

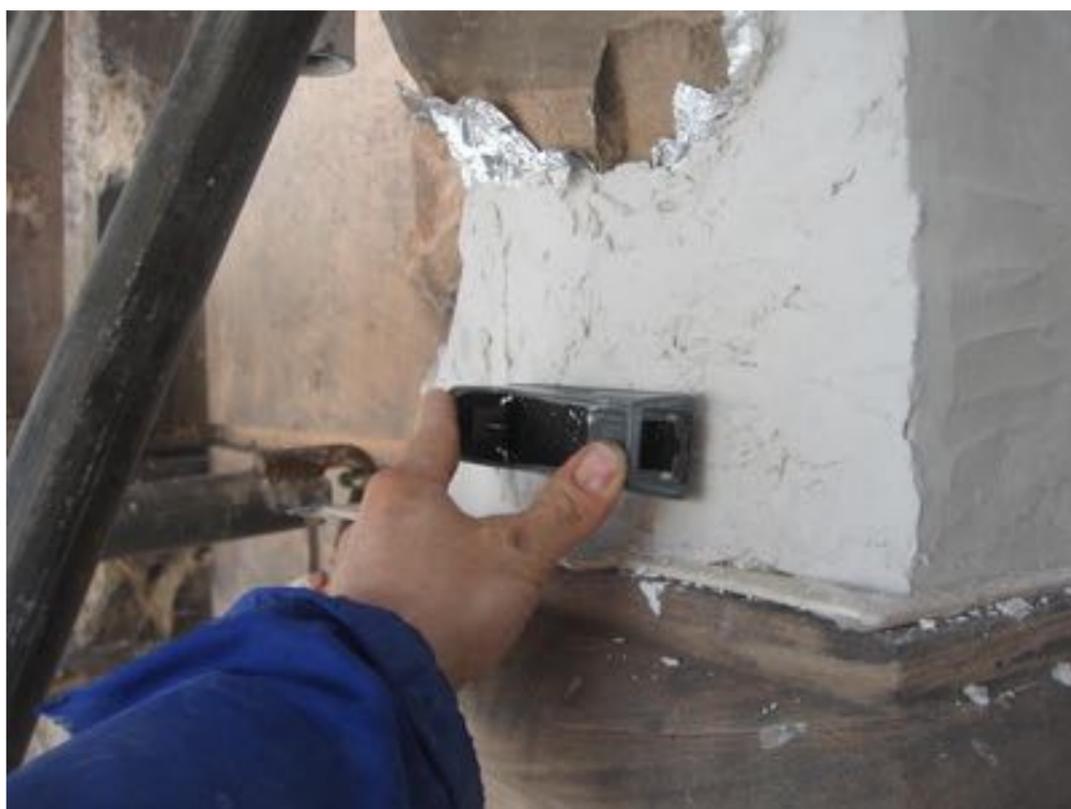
Konturvierung, Gipsmodell mit Trennschicht aus oberflächenanpassungsfähiger Aluminiumfolie

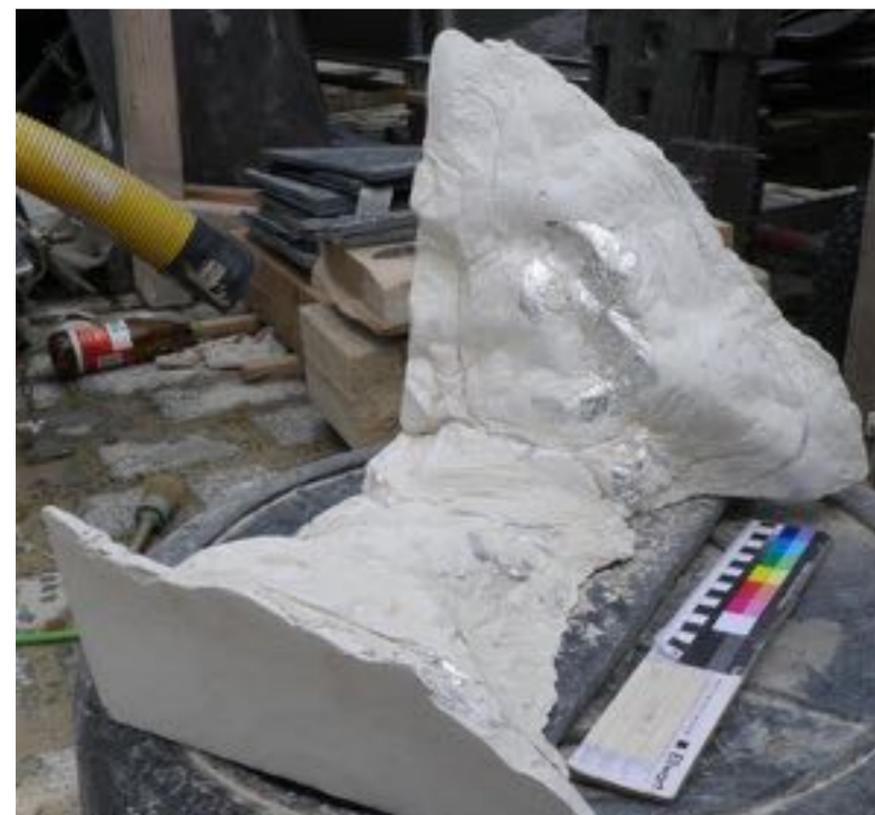
Konturvierung, Gipsabdruck als Punktiervorlage

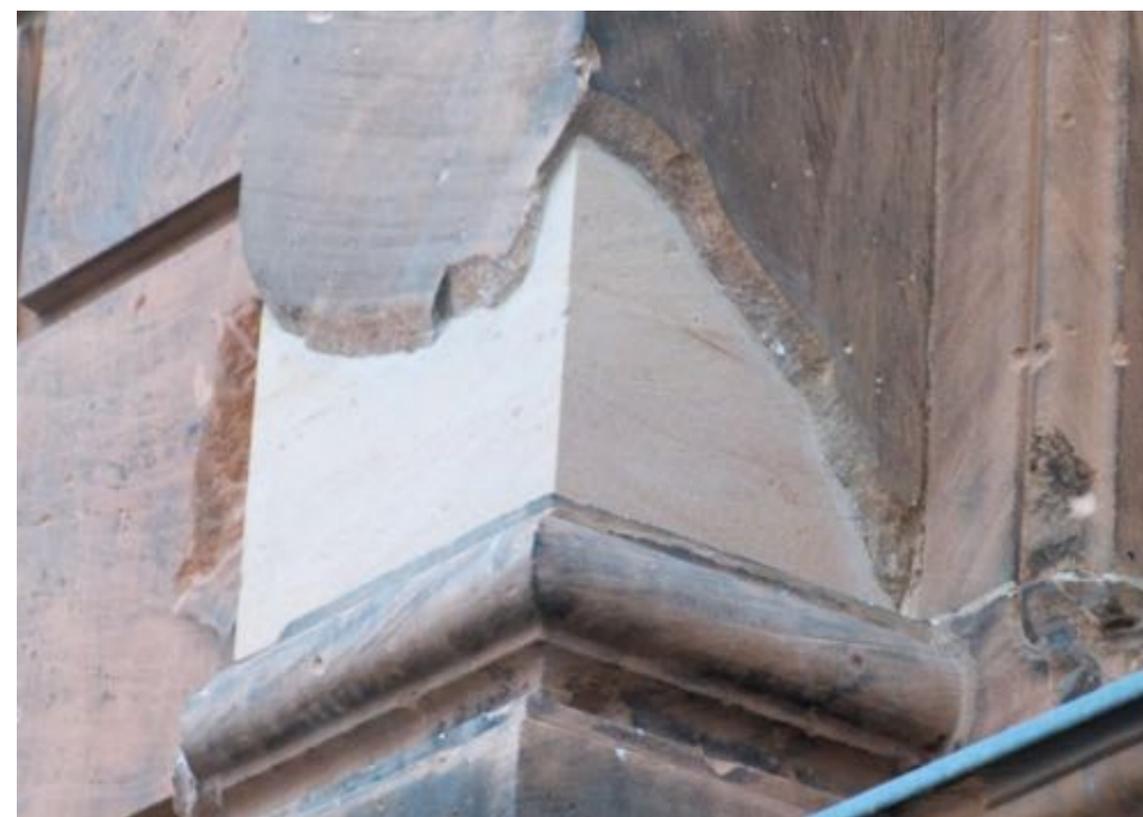
Konturvierung, Nebraer Sandstein, Endzustand (vor Retsuche)
Foto: Uli Elwart

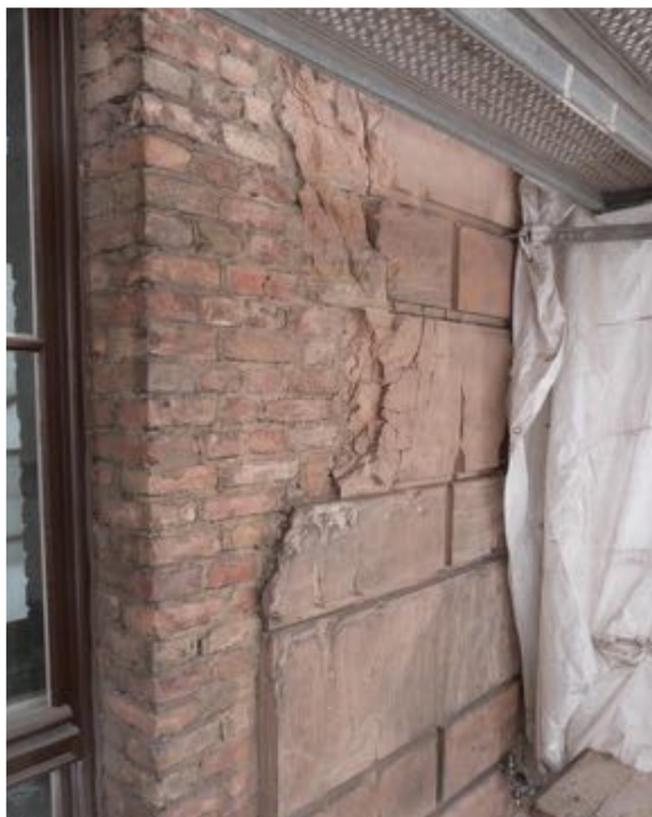
Kriegsreparatur, hist. Ziegelstein

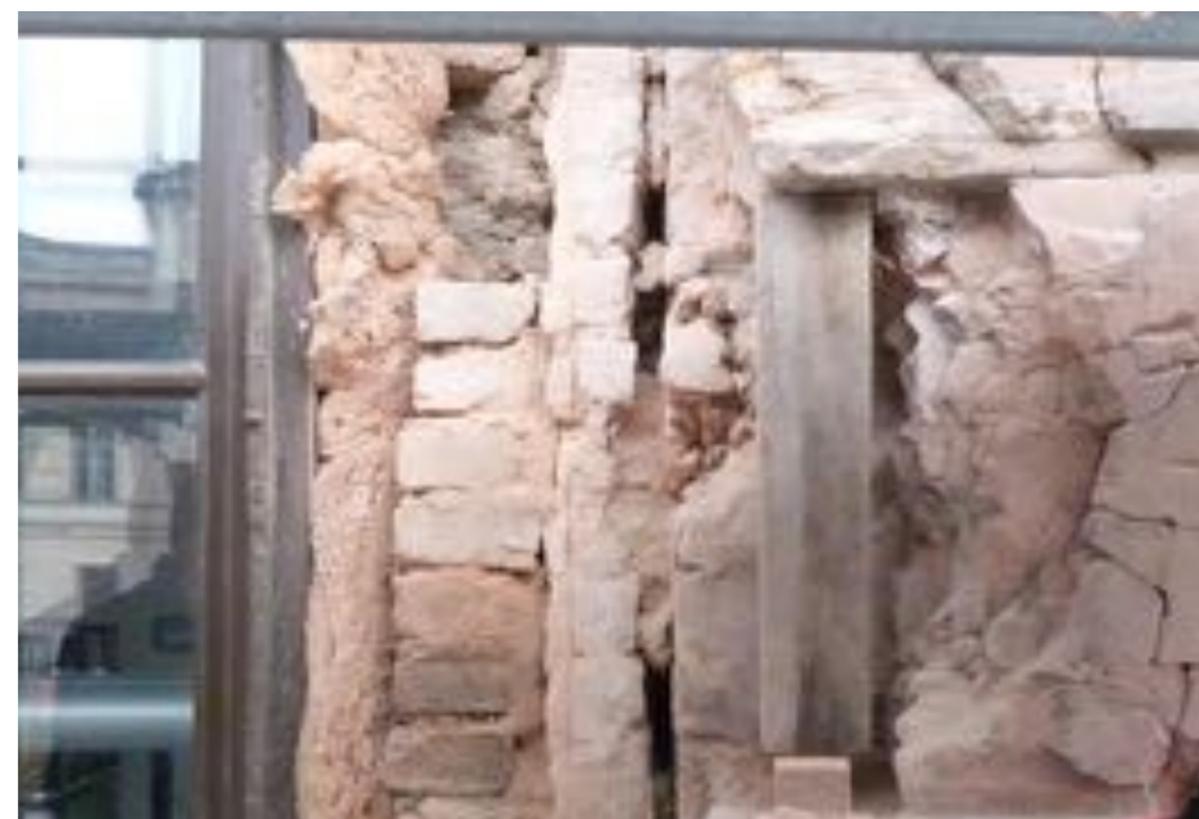
Kriegsreparatur aus Ziegelstein, Rückgebaut

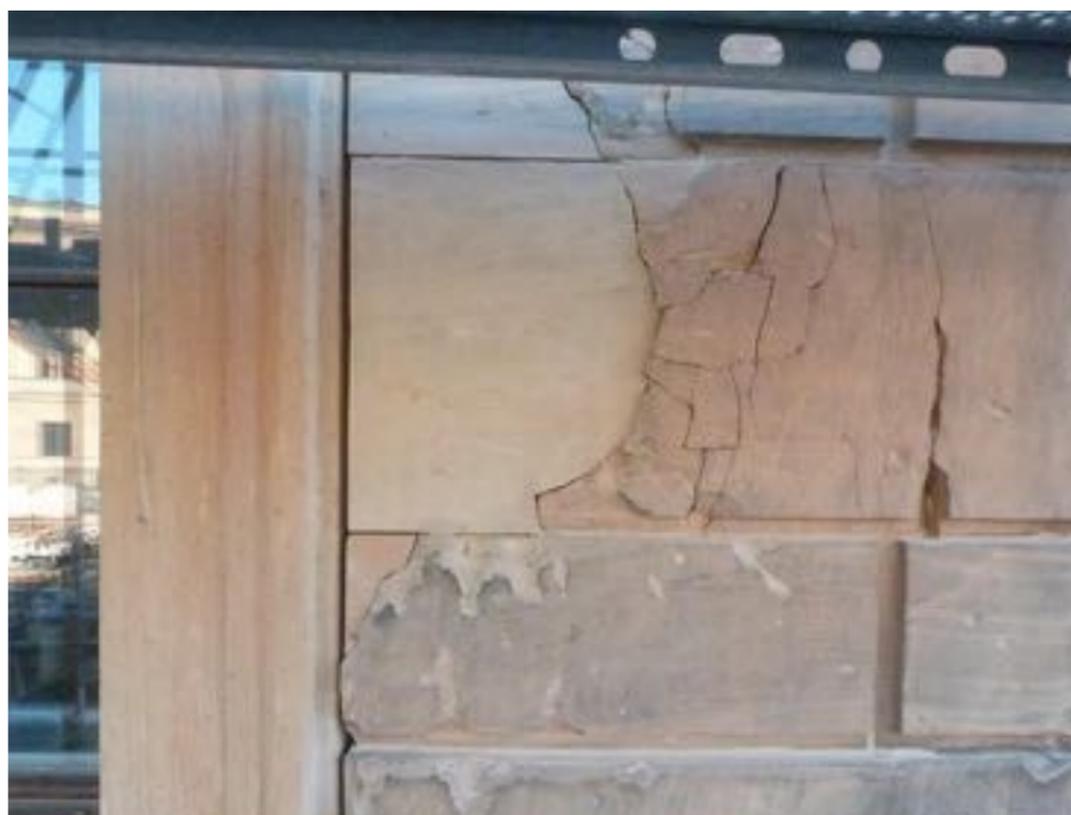
Konturvierungen, grob angepasst, nicht verfugt

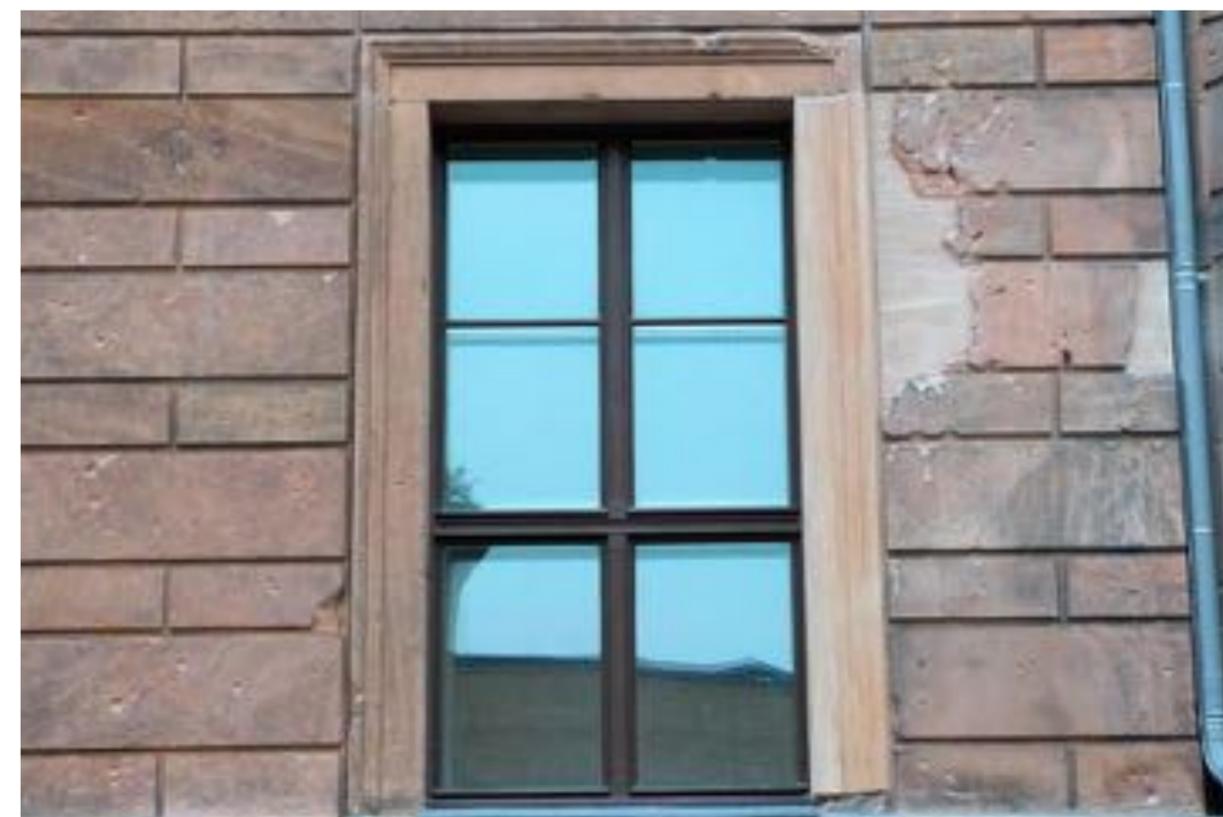
Endzustand mit neuem Gewände und Konturvierung im Quadermauerwerk

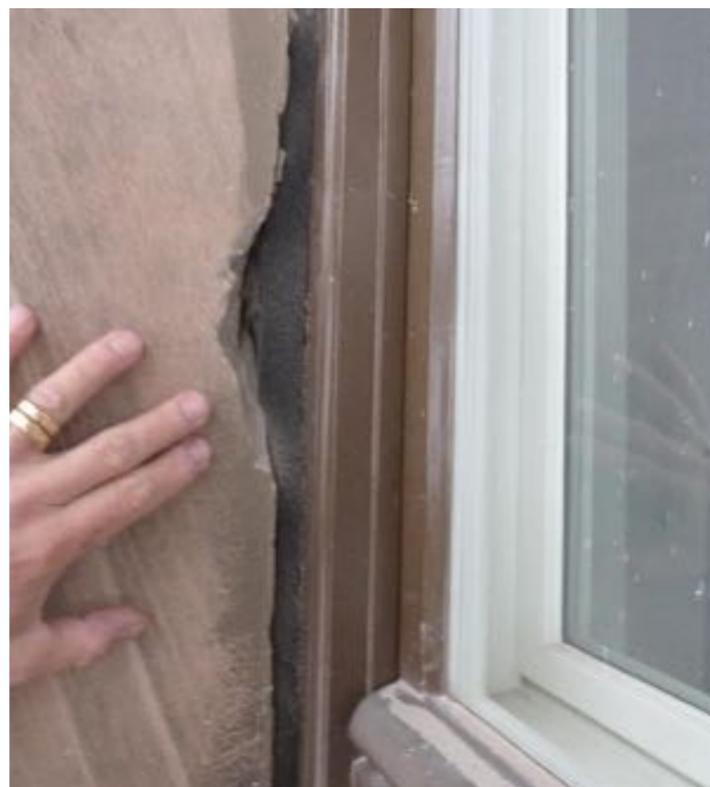
Fehlstelle, Gewände, Nebrauer Sandstein

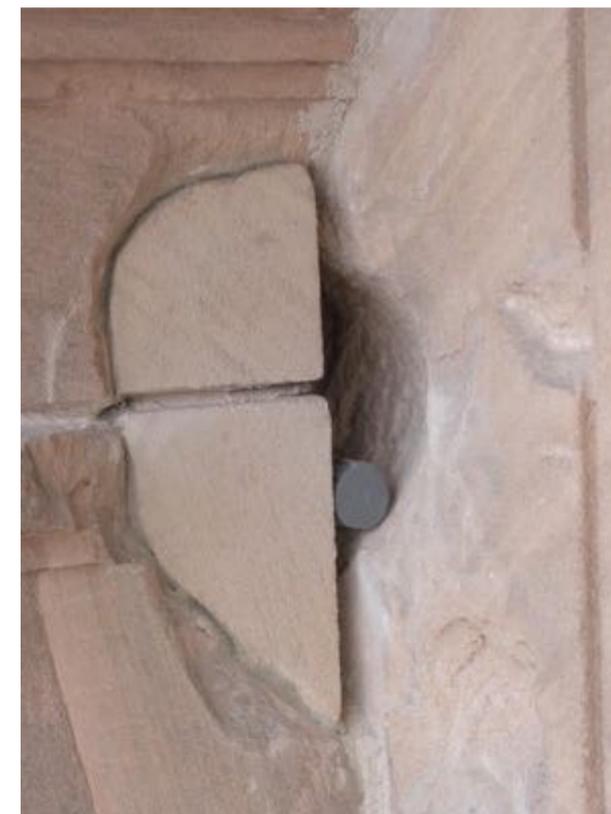
Kriegsschaden, Konturvierung Nebrauer Sandstein

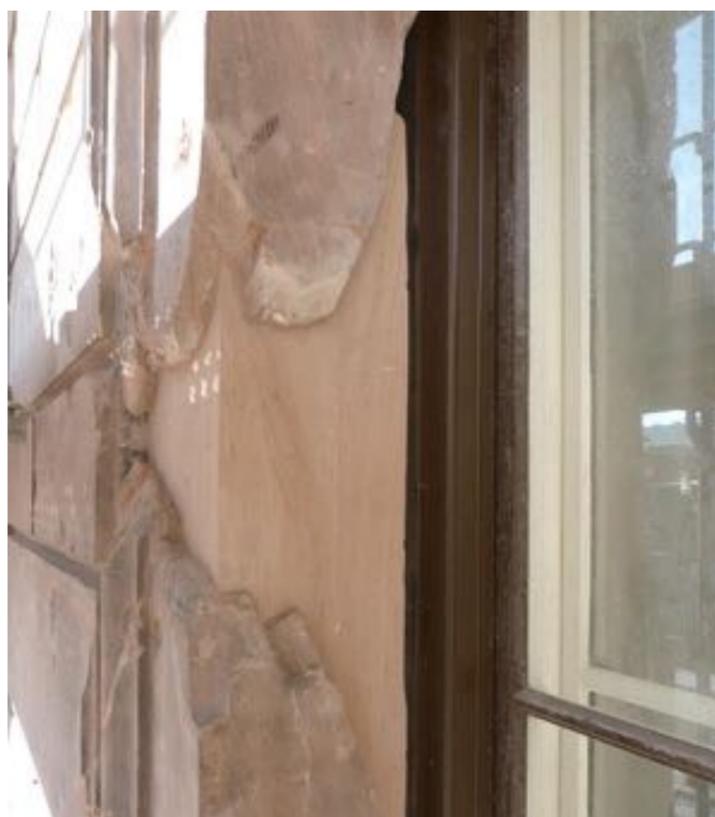
statisch wirksame Konturvierung, hist. Gewände, Nebarer Sandsten

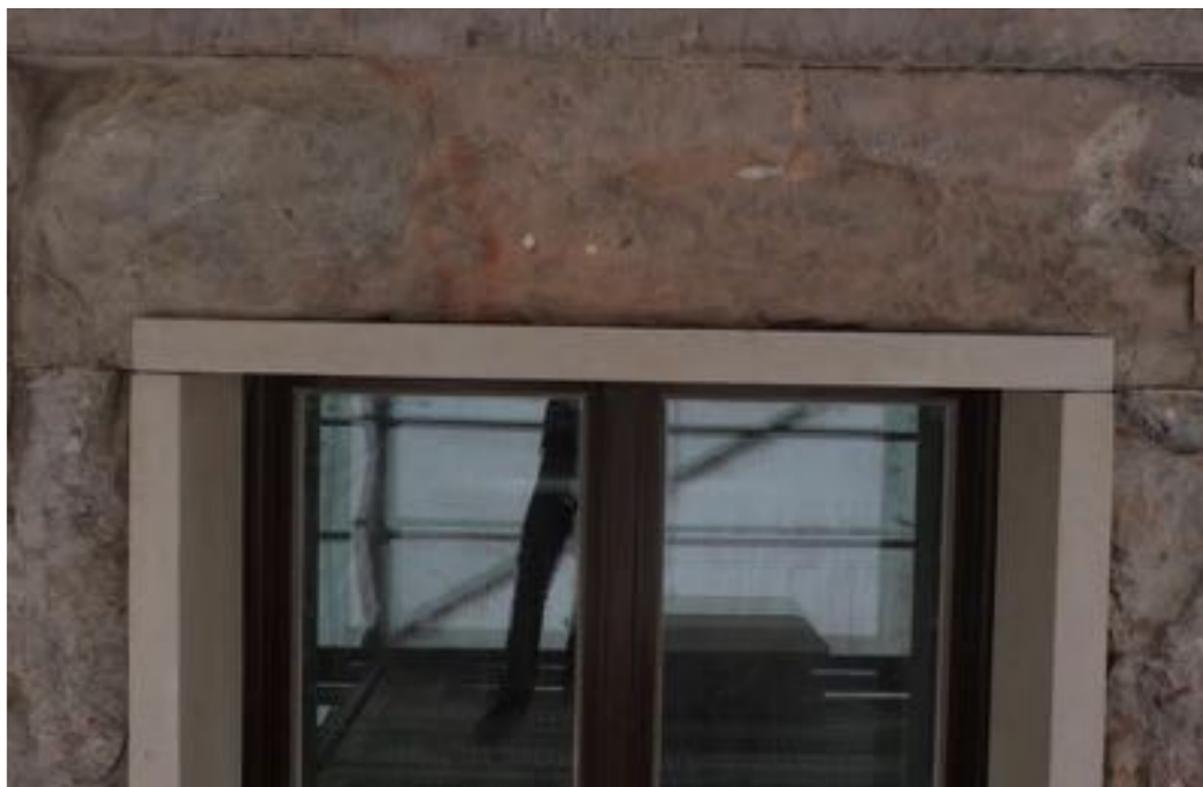
neue, stark reduzierte Fensterumrahmung / Gewände zur Wiederherstellung des Fensteranschlusses
Brandfenster, 2.OG

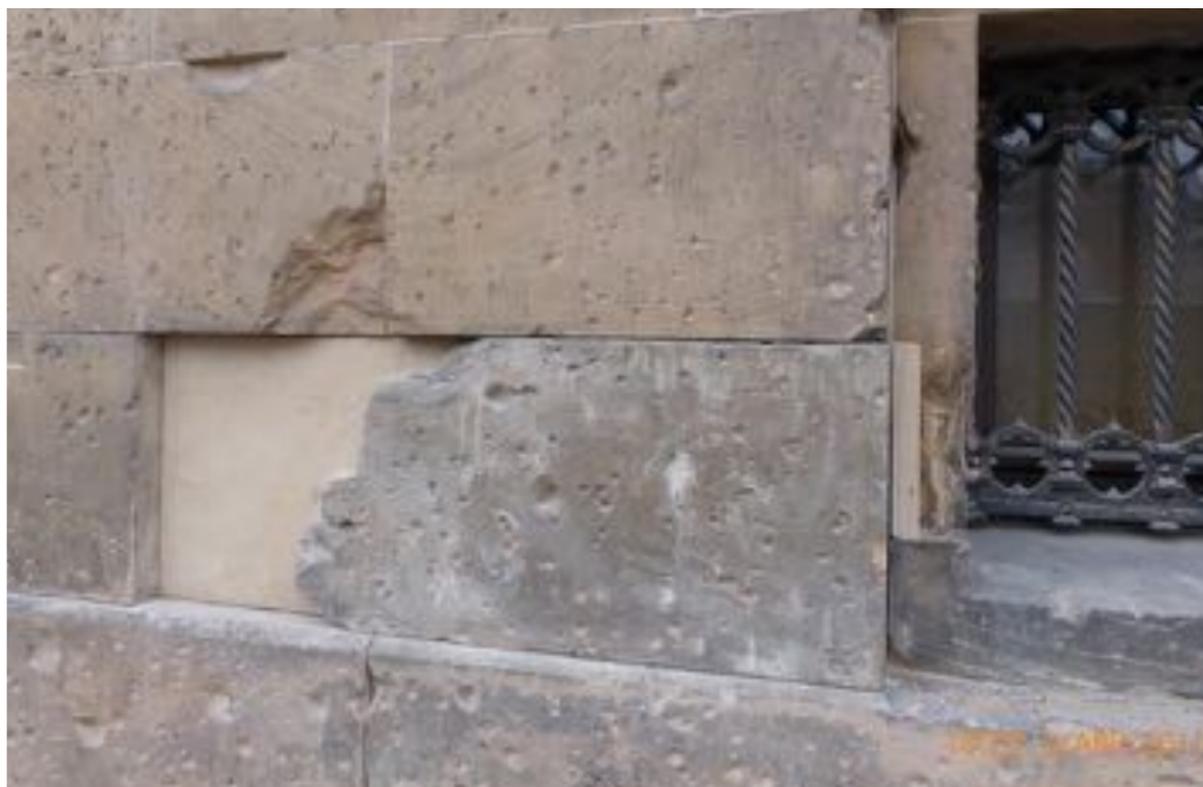
Sockelzone, Kriegsschaden, mit Konturvierung hinterlegt

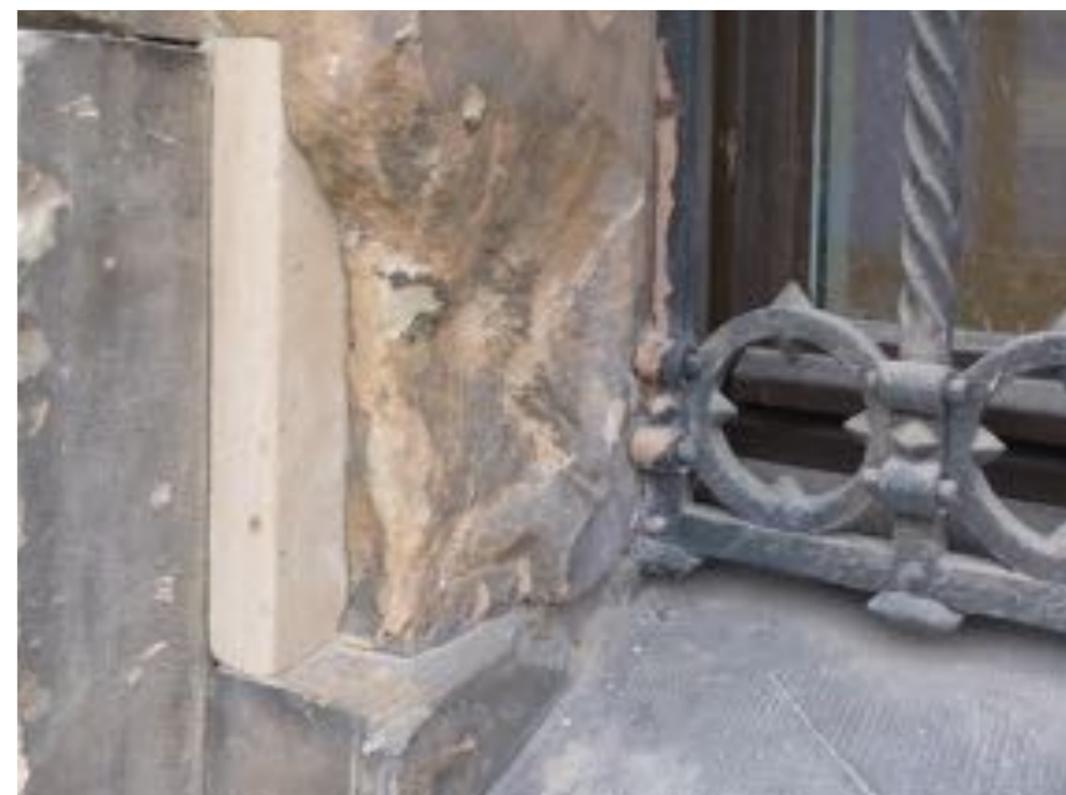
Sockelzone, Kriegsschaden, mit Vierung hinterlegt

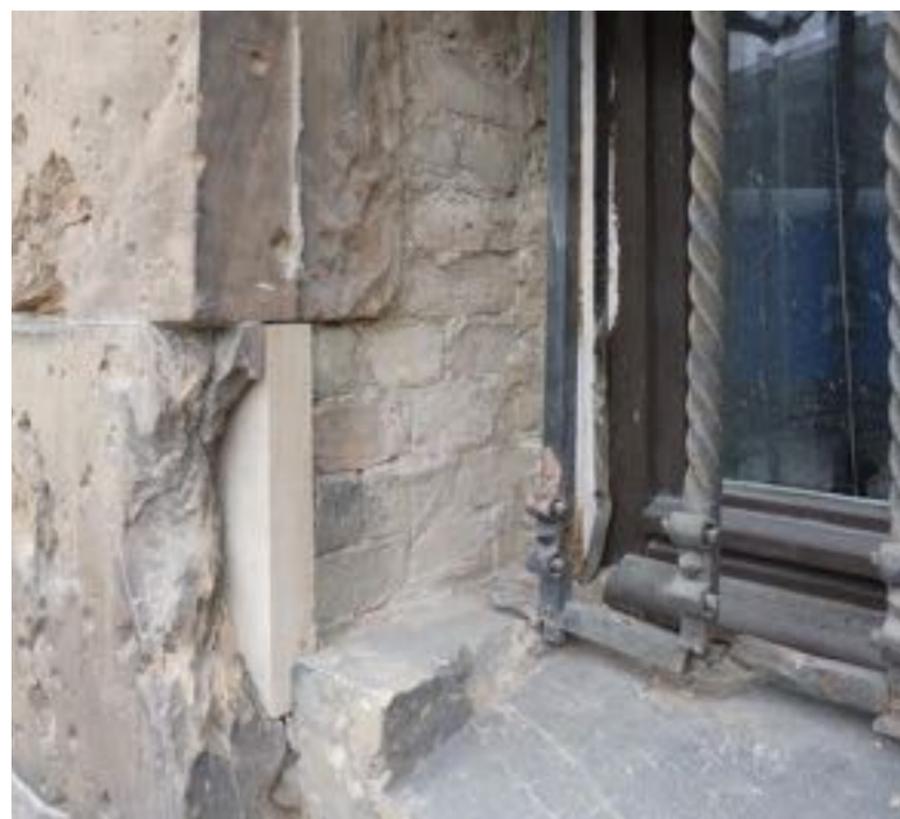
Sockelzone, Kriegsschaden, mit Konturvierung hinterlegt, Arbeitsphase

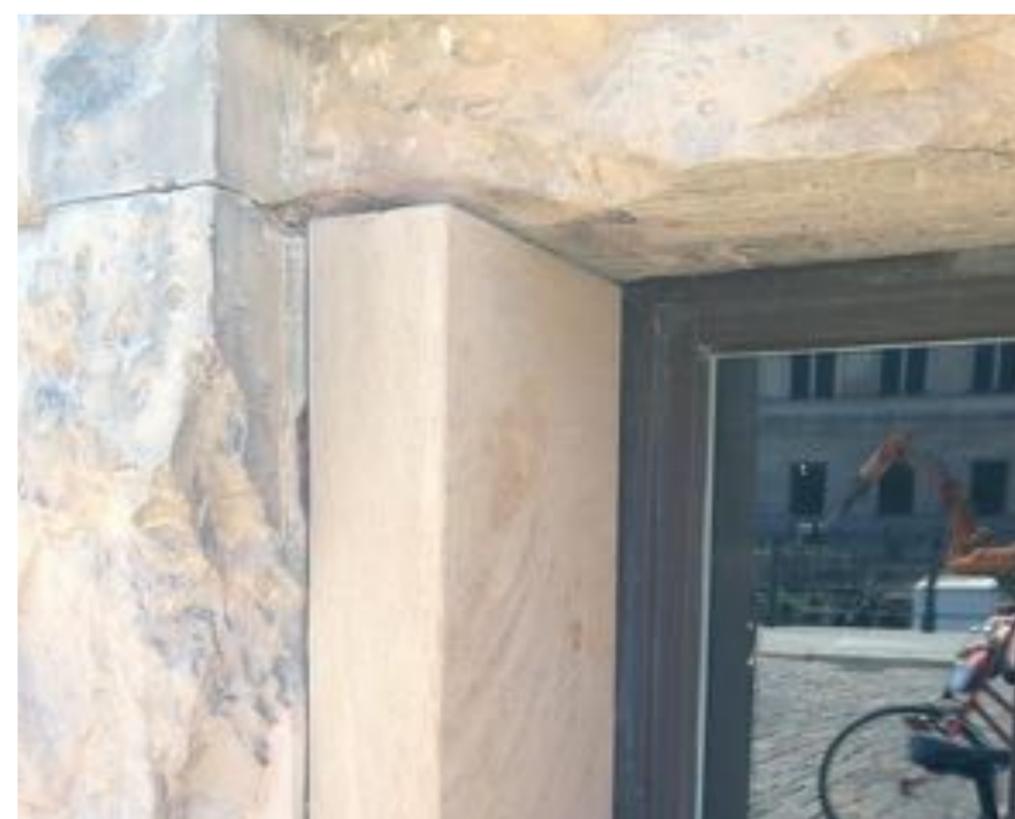
Sockelzone, Kriegsschaden, Neuteil

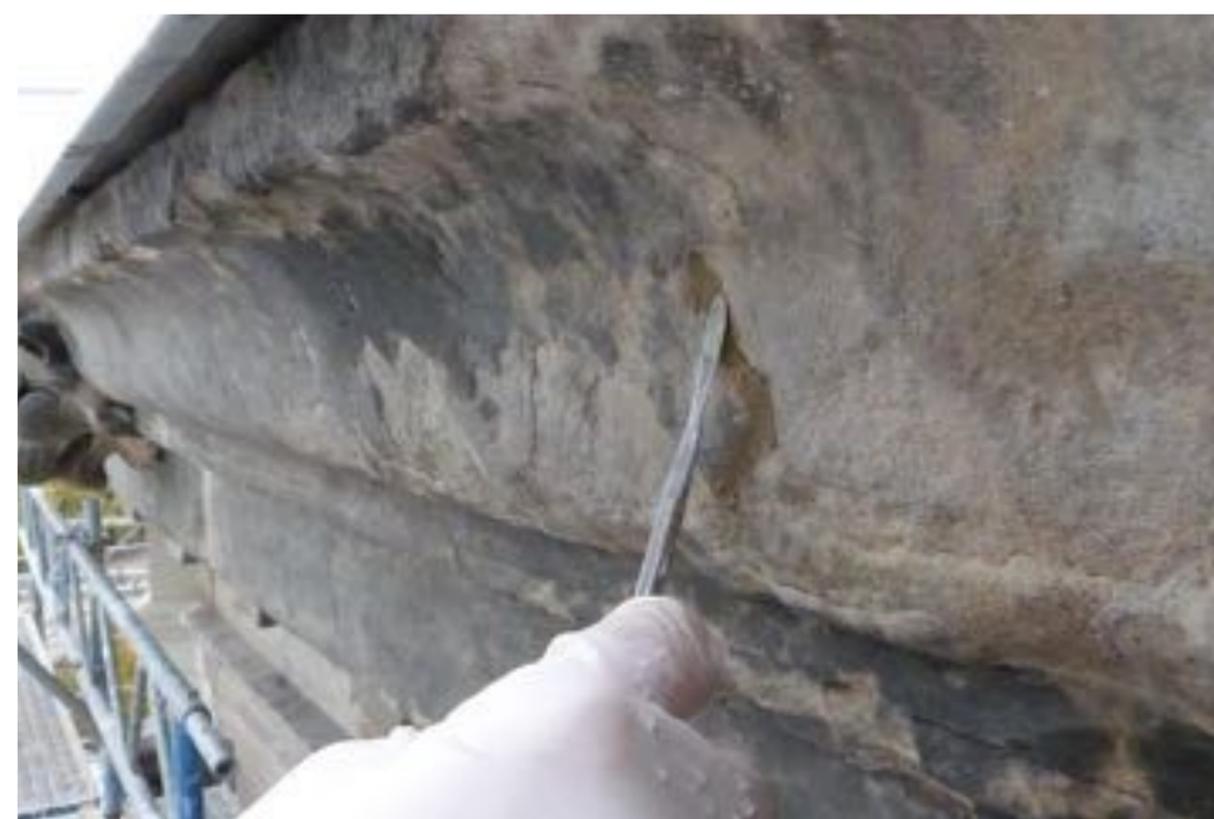
Rissversorgung, oberflächlich

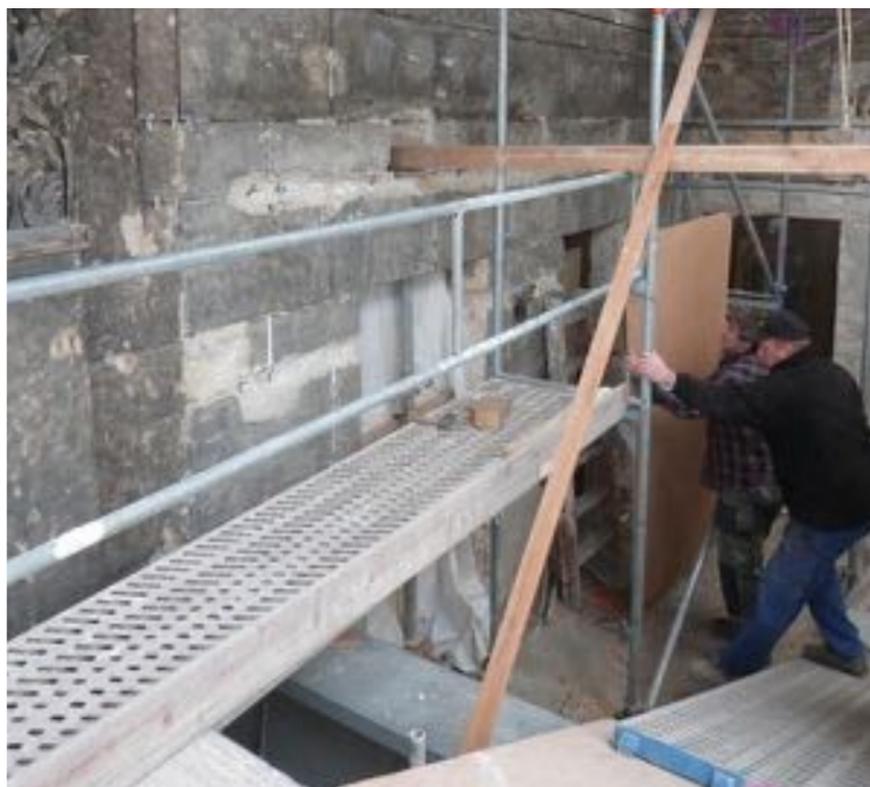
Terrasse / Balkon 3. OG, Vorzustand

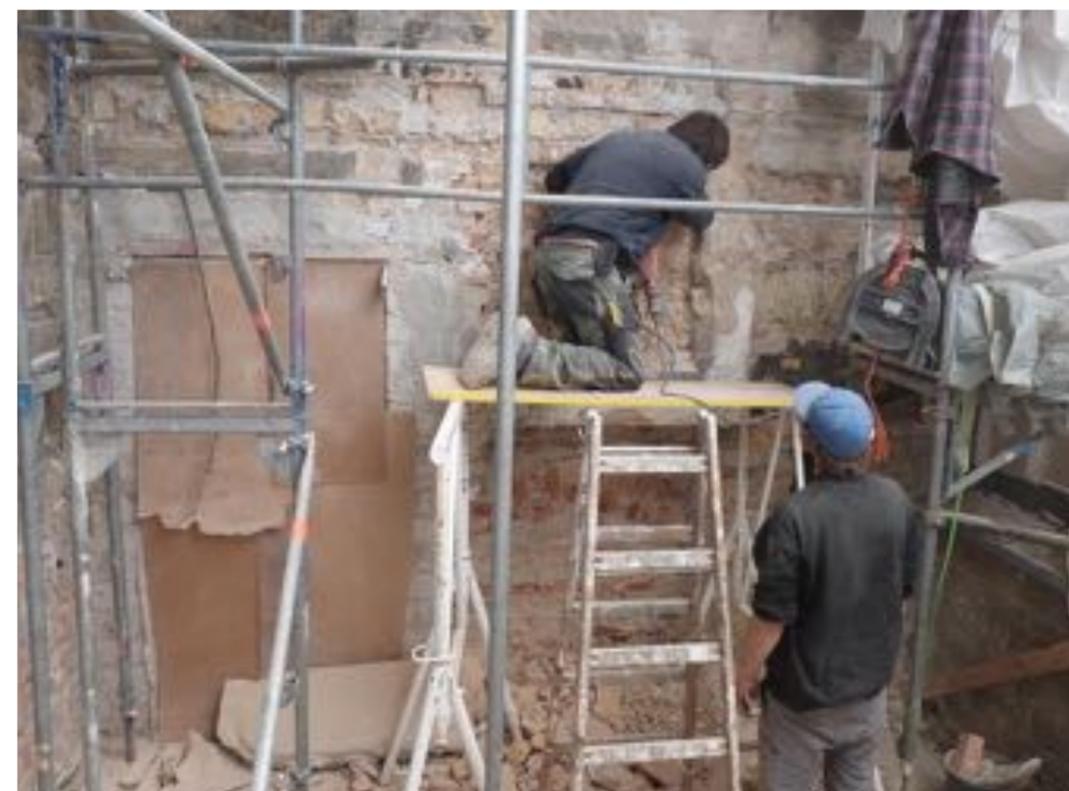
Terrasse / Balkon 3. OG, Vorzustand nach Rückbau Putzflächen

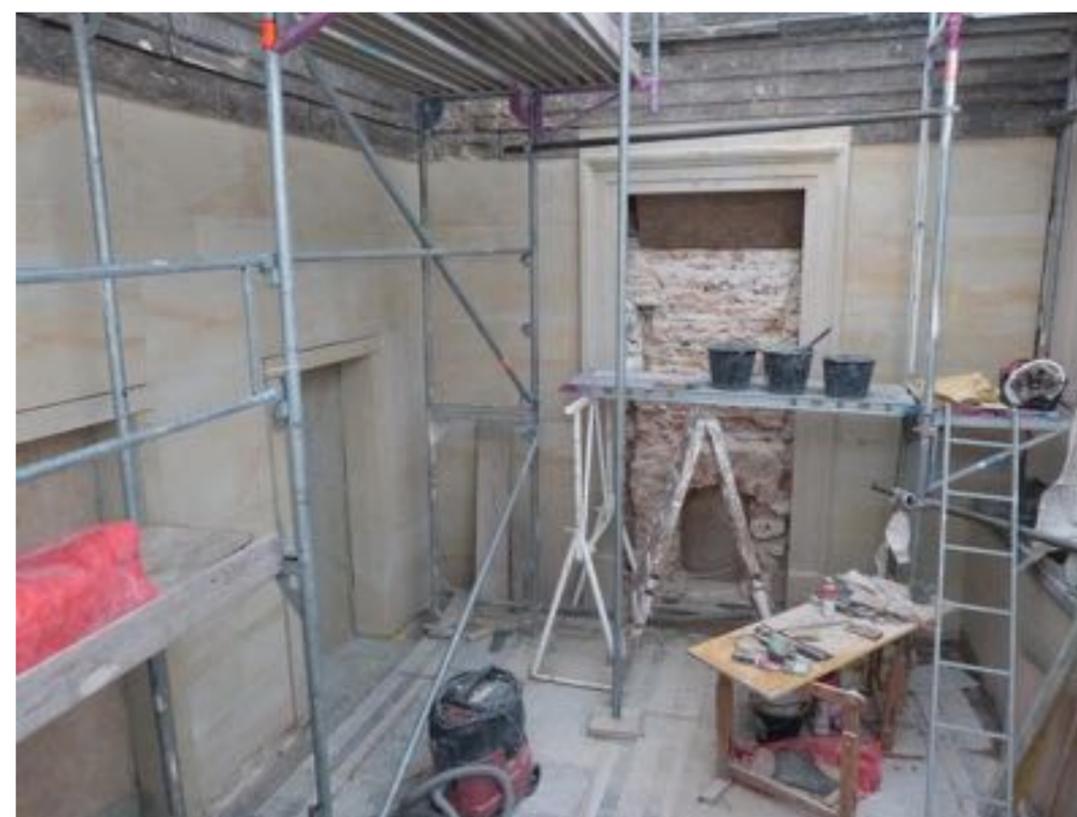
Terrasse / Balkon 3. OG, Endzustand. Komplettrekonstruktion Tür und Wandverkleidung, Reinhardtsdorfer Sandstein

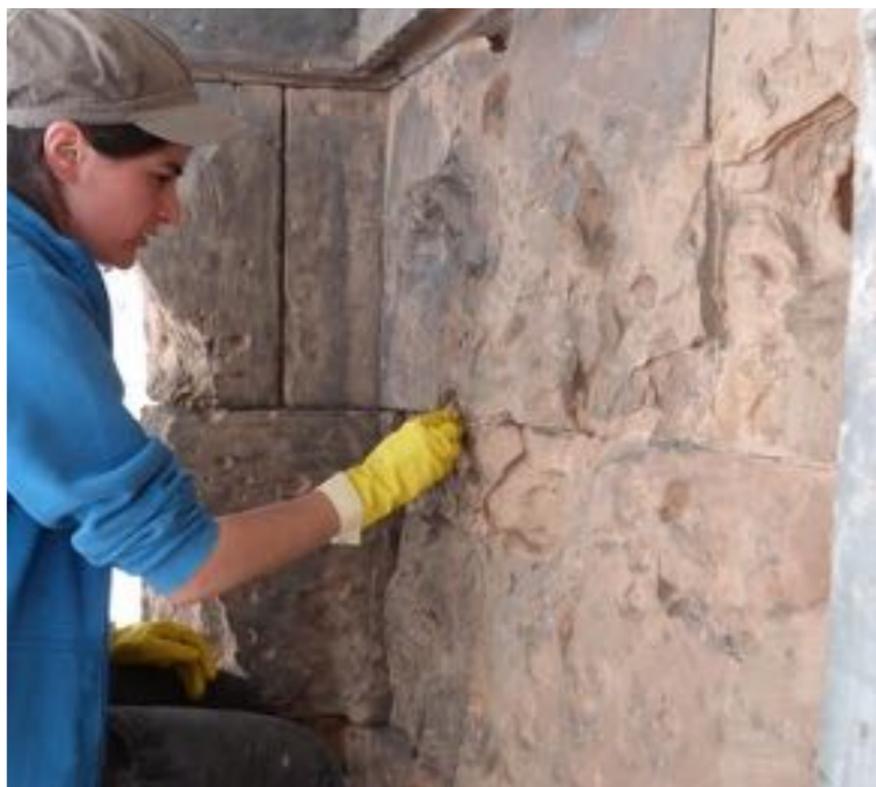
Sockelzone, Versorgung der Schusswunden, Anböschung Kieselstschlämme in Schwammtechnik

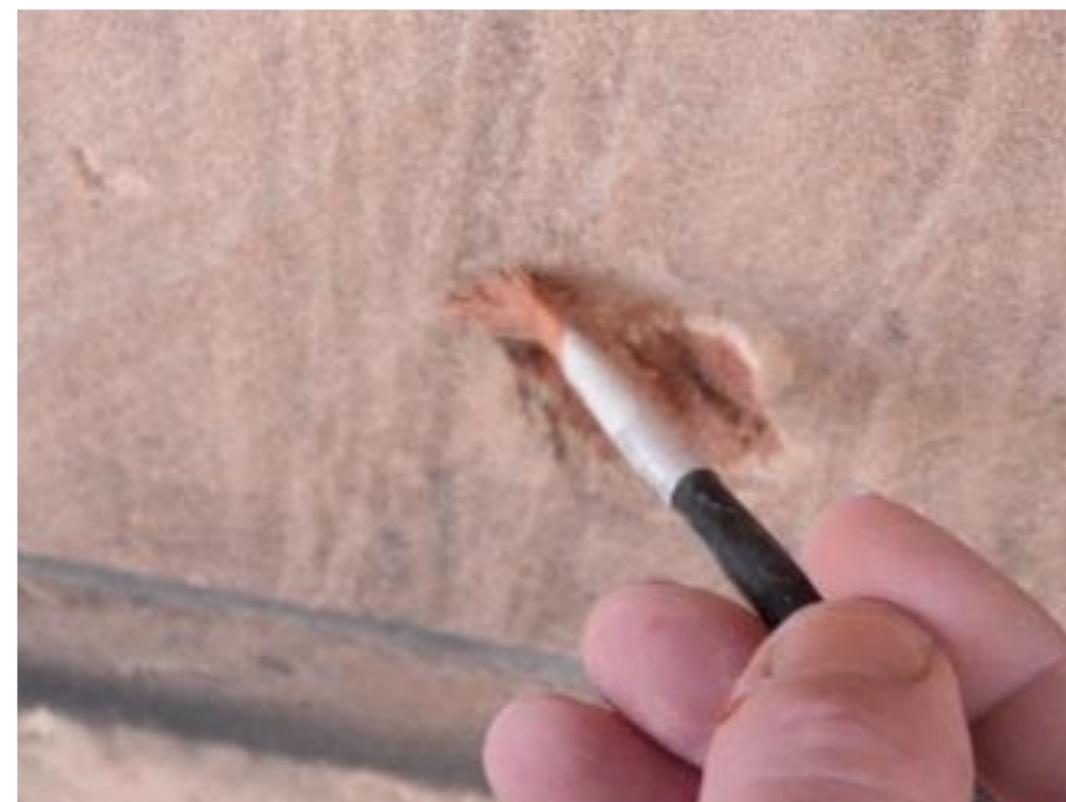
Sockelzone, Versorgung der Schusswunden, Anböschung Kieselstschlämme mit Pinsel nach Vorfestigung mit KSE

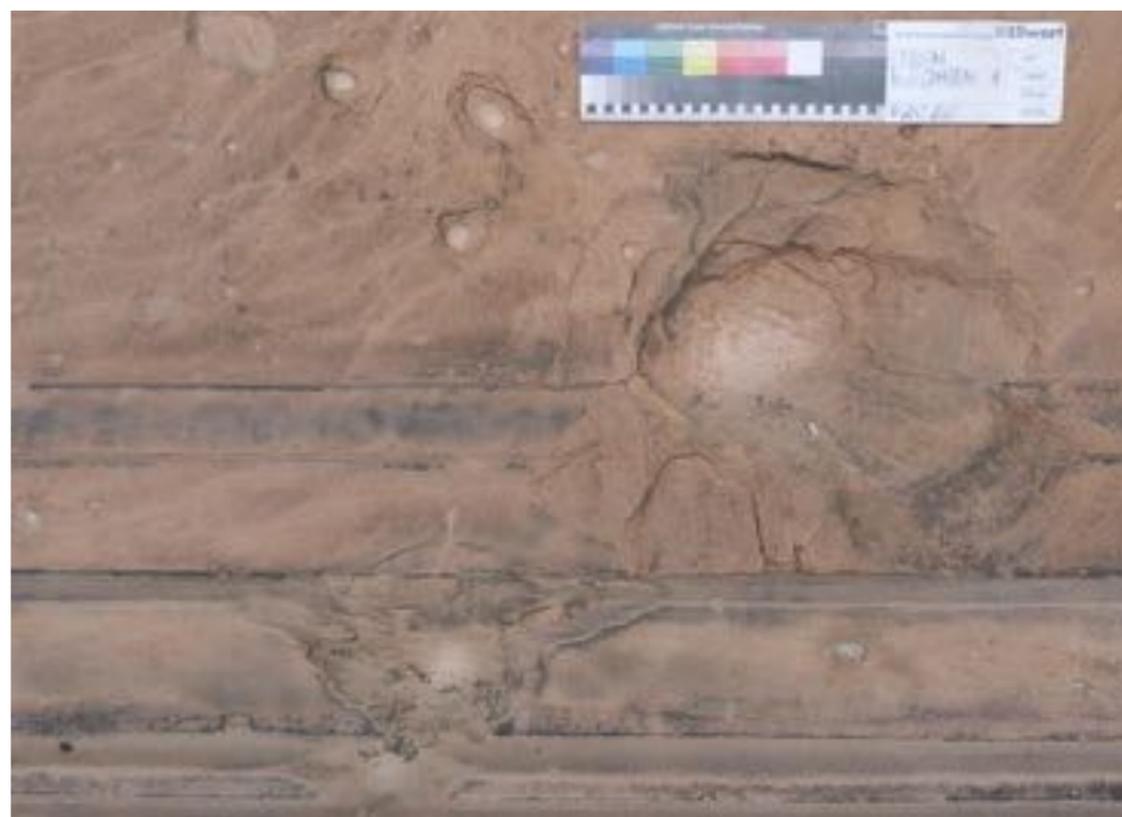
Sockelzone, Versorgung der Schusswunden, Anböschung mit Kiesel-schlamm. Endzustand.

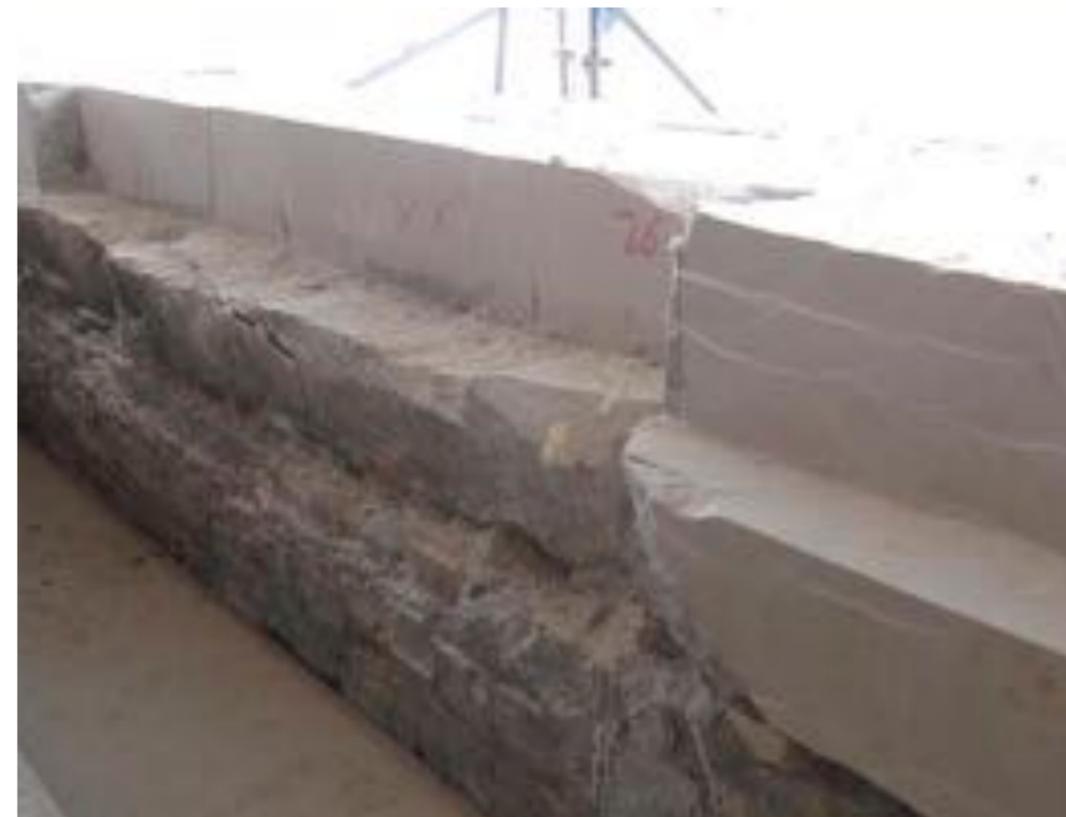
Attikaauflager neu, L-förmig zum Ausgleich der Brandschäden

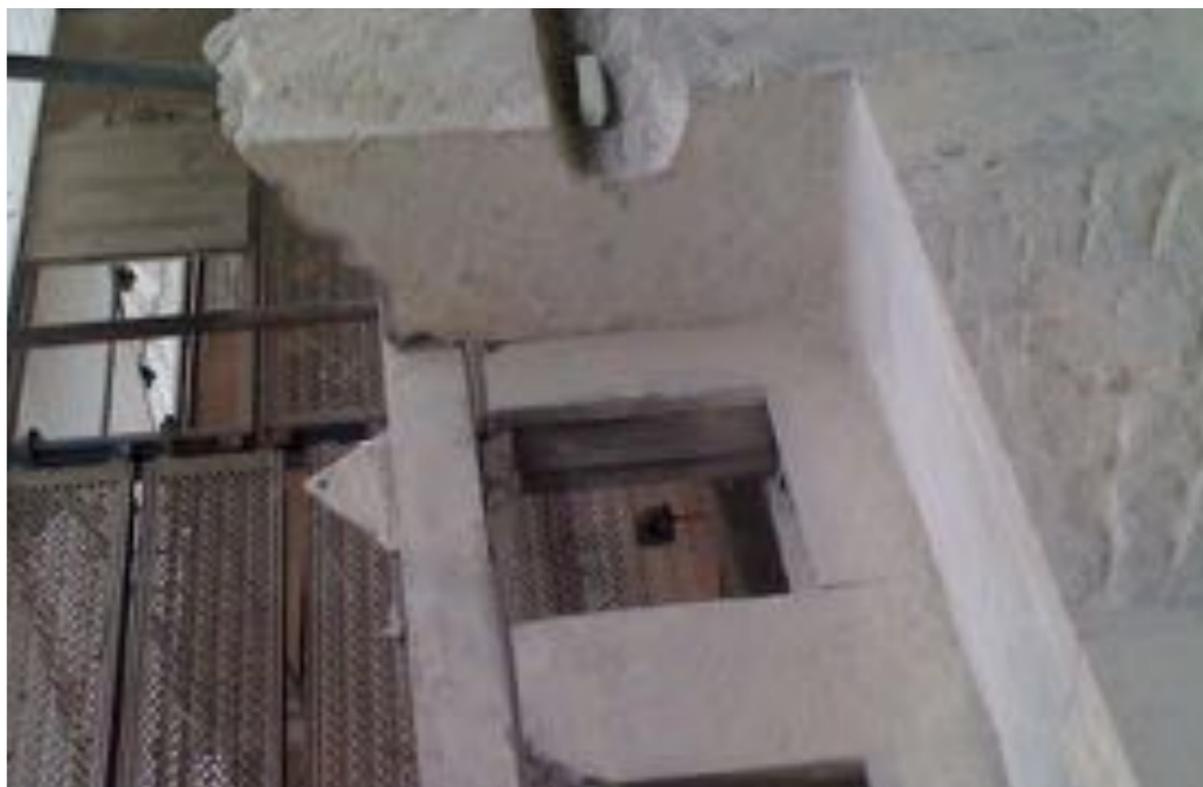
Traufe mit ausgearbeiteter Fehlstelle zur Aufnahme des Neuteiles
