Konservatorische Restaurierung einer kriegsbeschädigten Sandsteinfassade

Berlin-Mitte Dorotheenstr. 1 / Ecke Kupfergraben

HUMBOLDT-UNIVERSITÄT ZU BERLIN, DOROTHEENSTRASSE 1, 10117 BERLIN

RESTAURIERUNG NATURSTEINFASSADEN

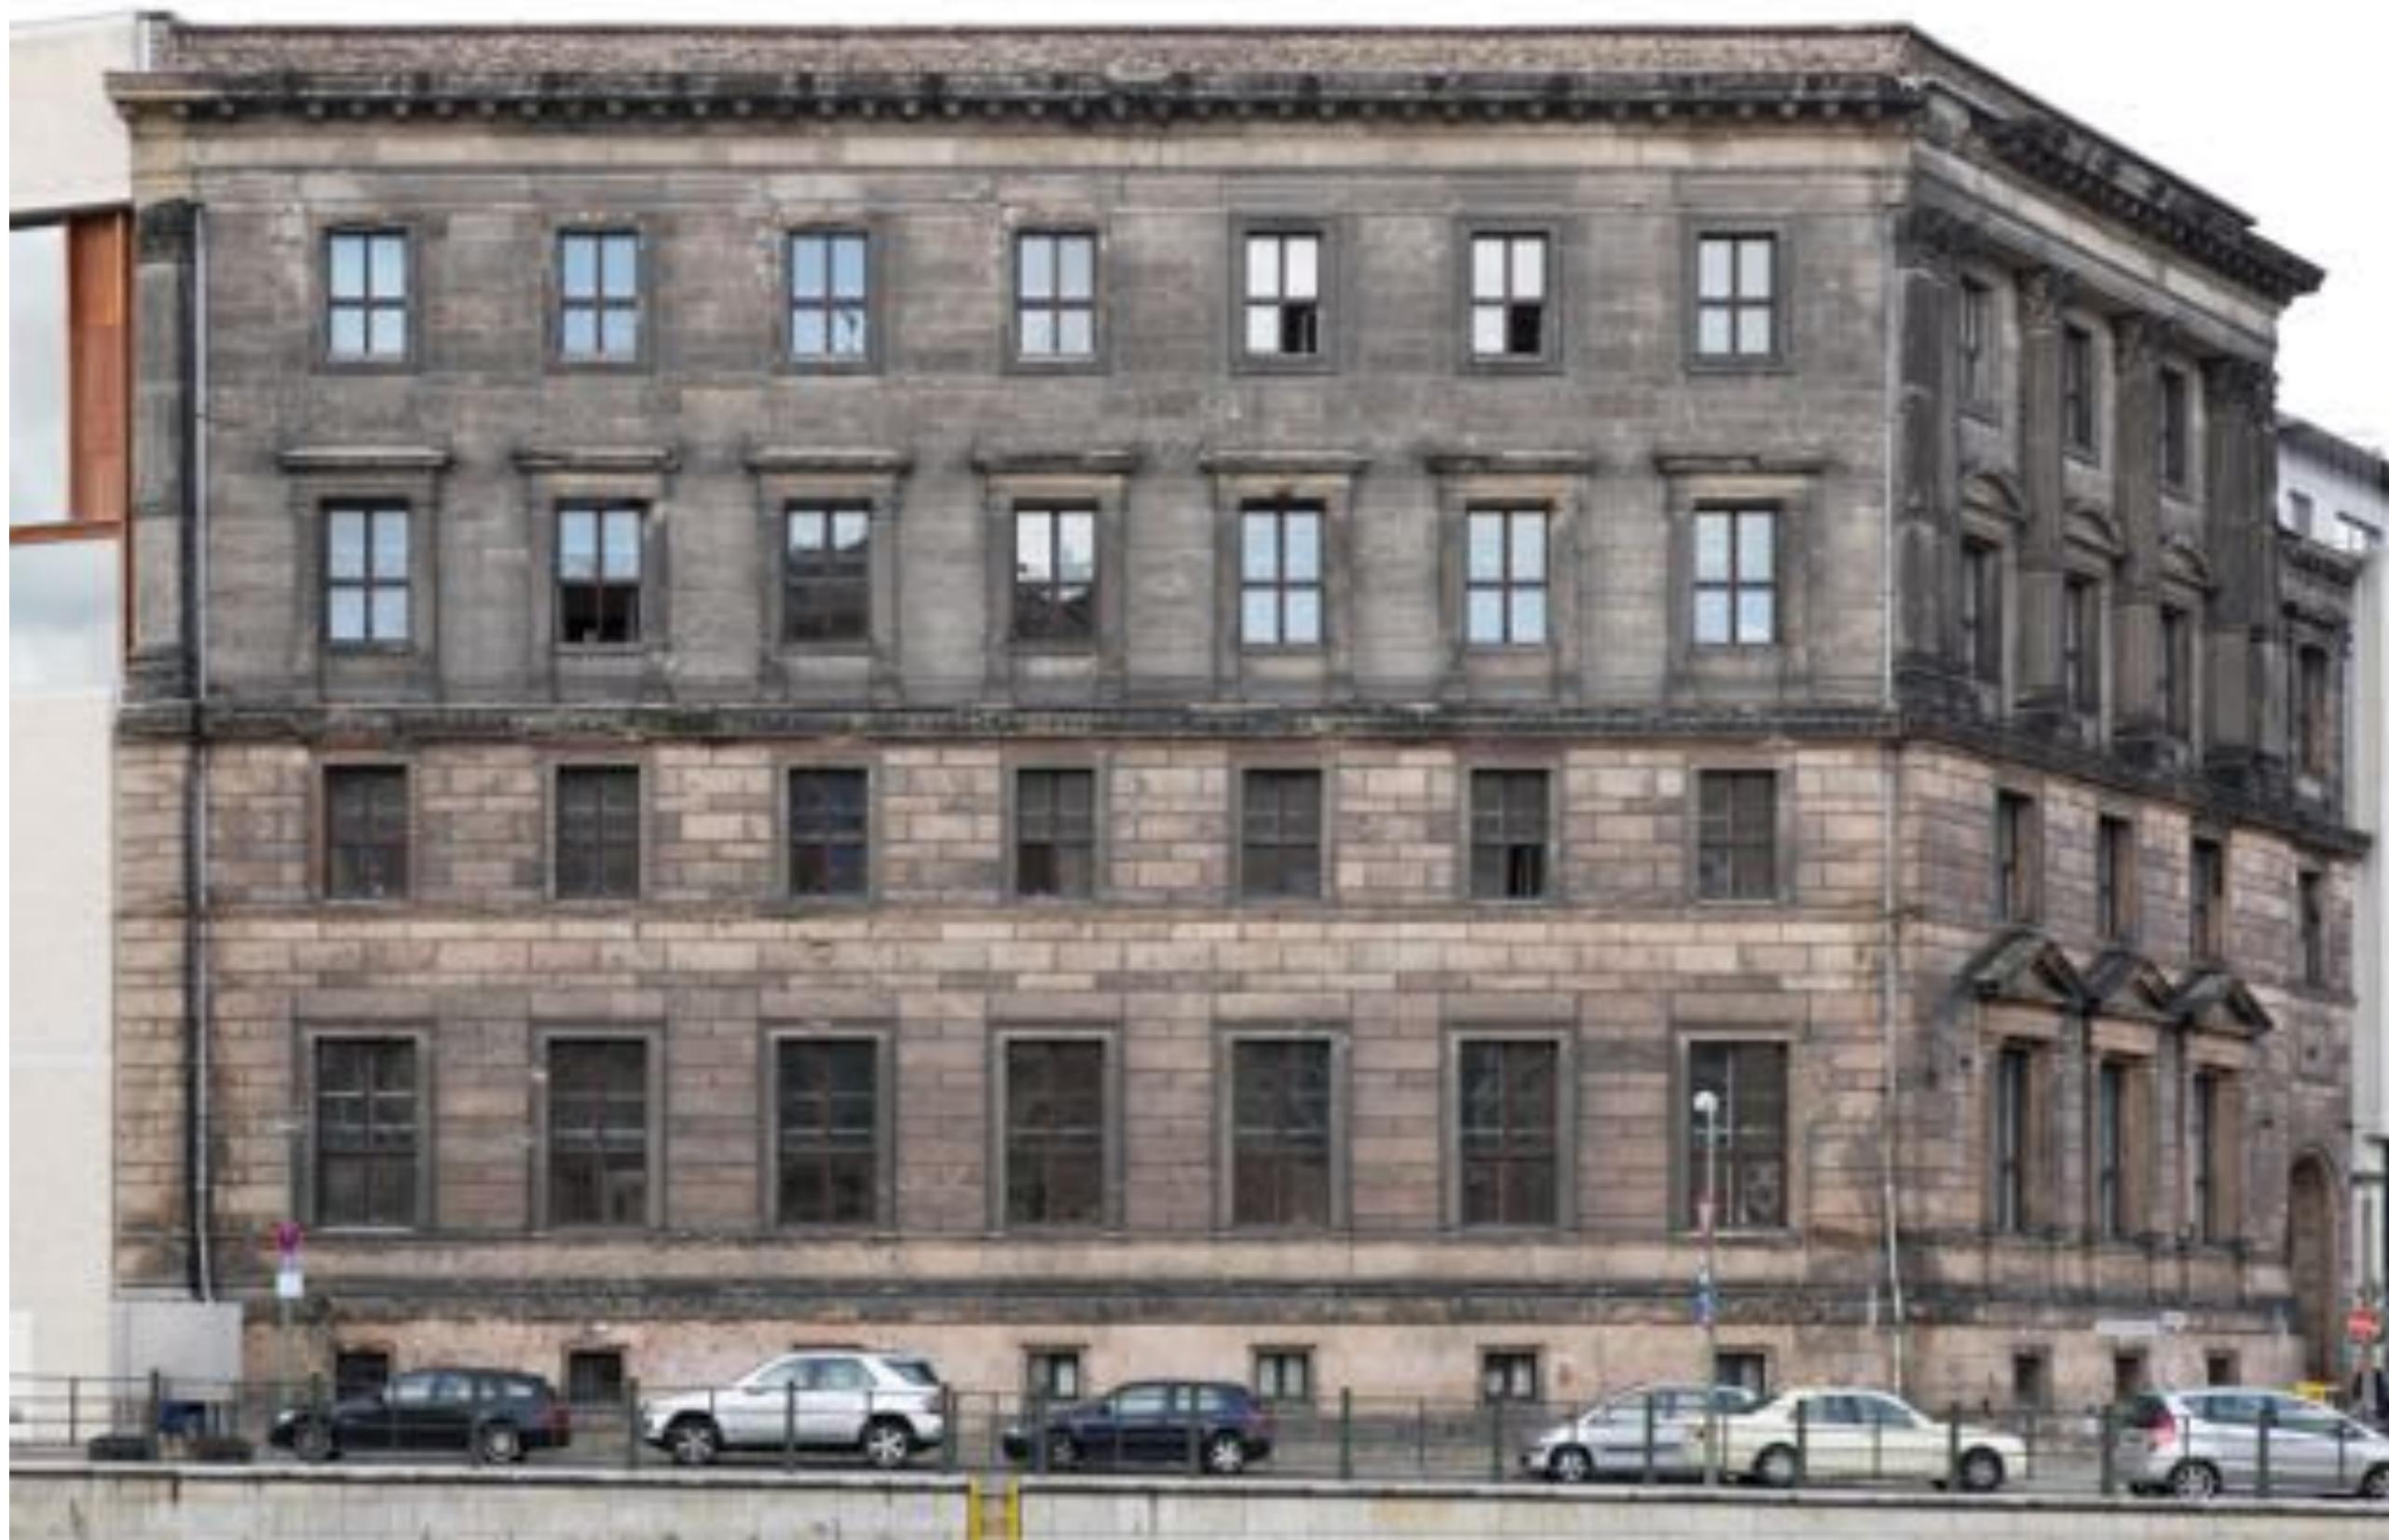
Fassaden Vorzustand
Berlin, Kupfergraben Ecke / Dorotheenstr. 1
Foto: Andreas Steinmann

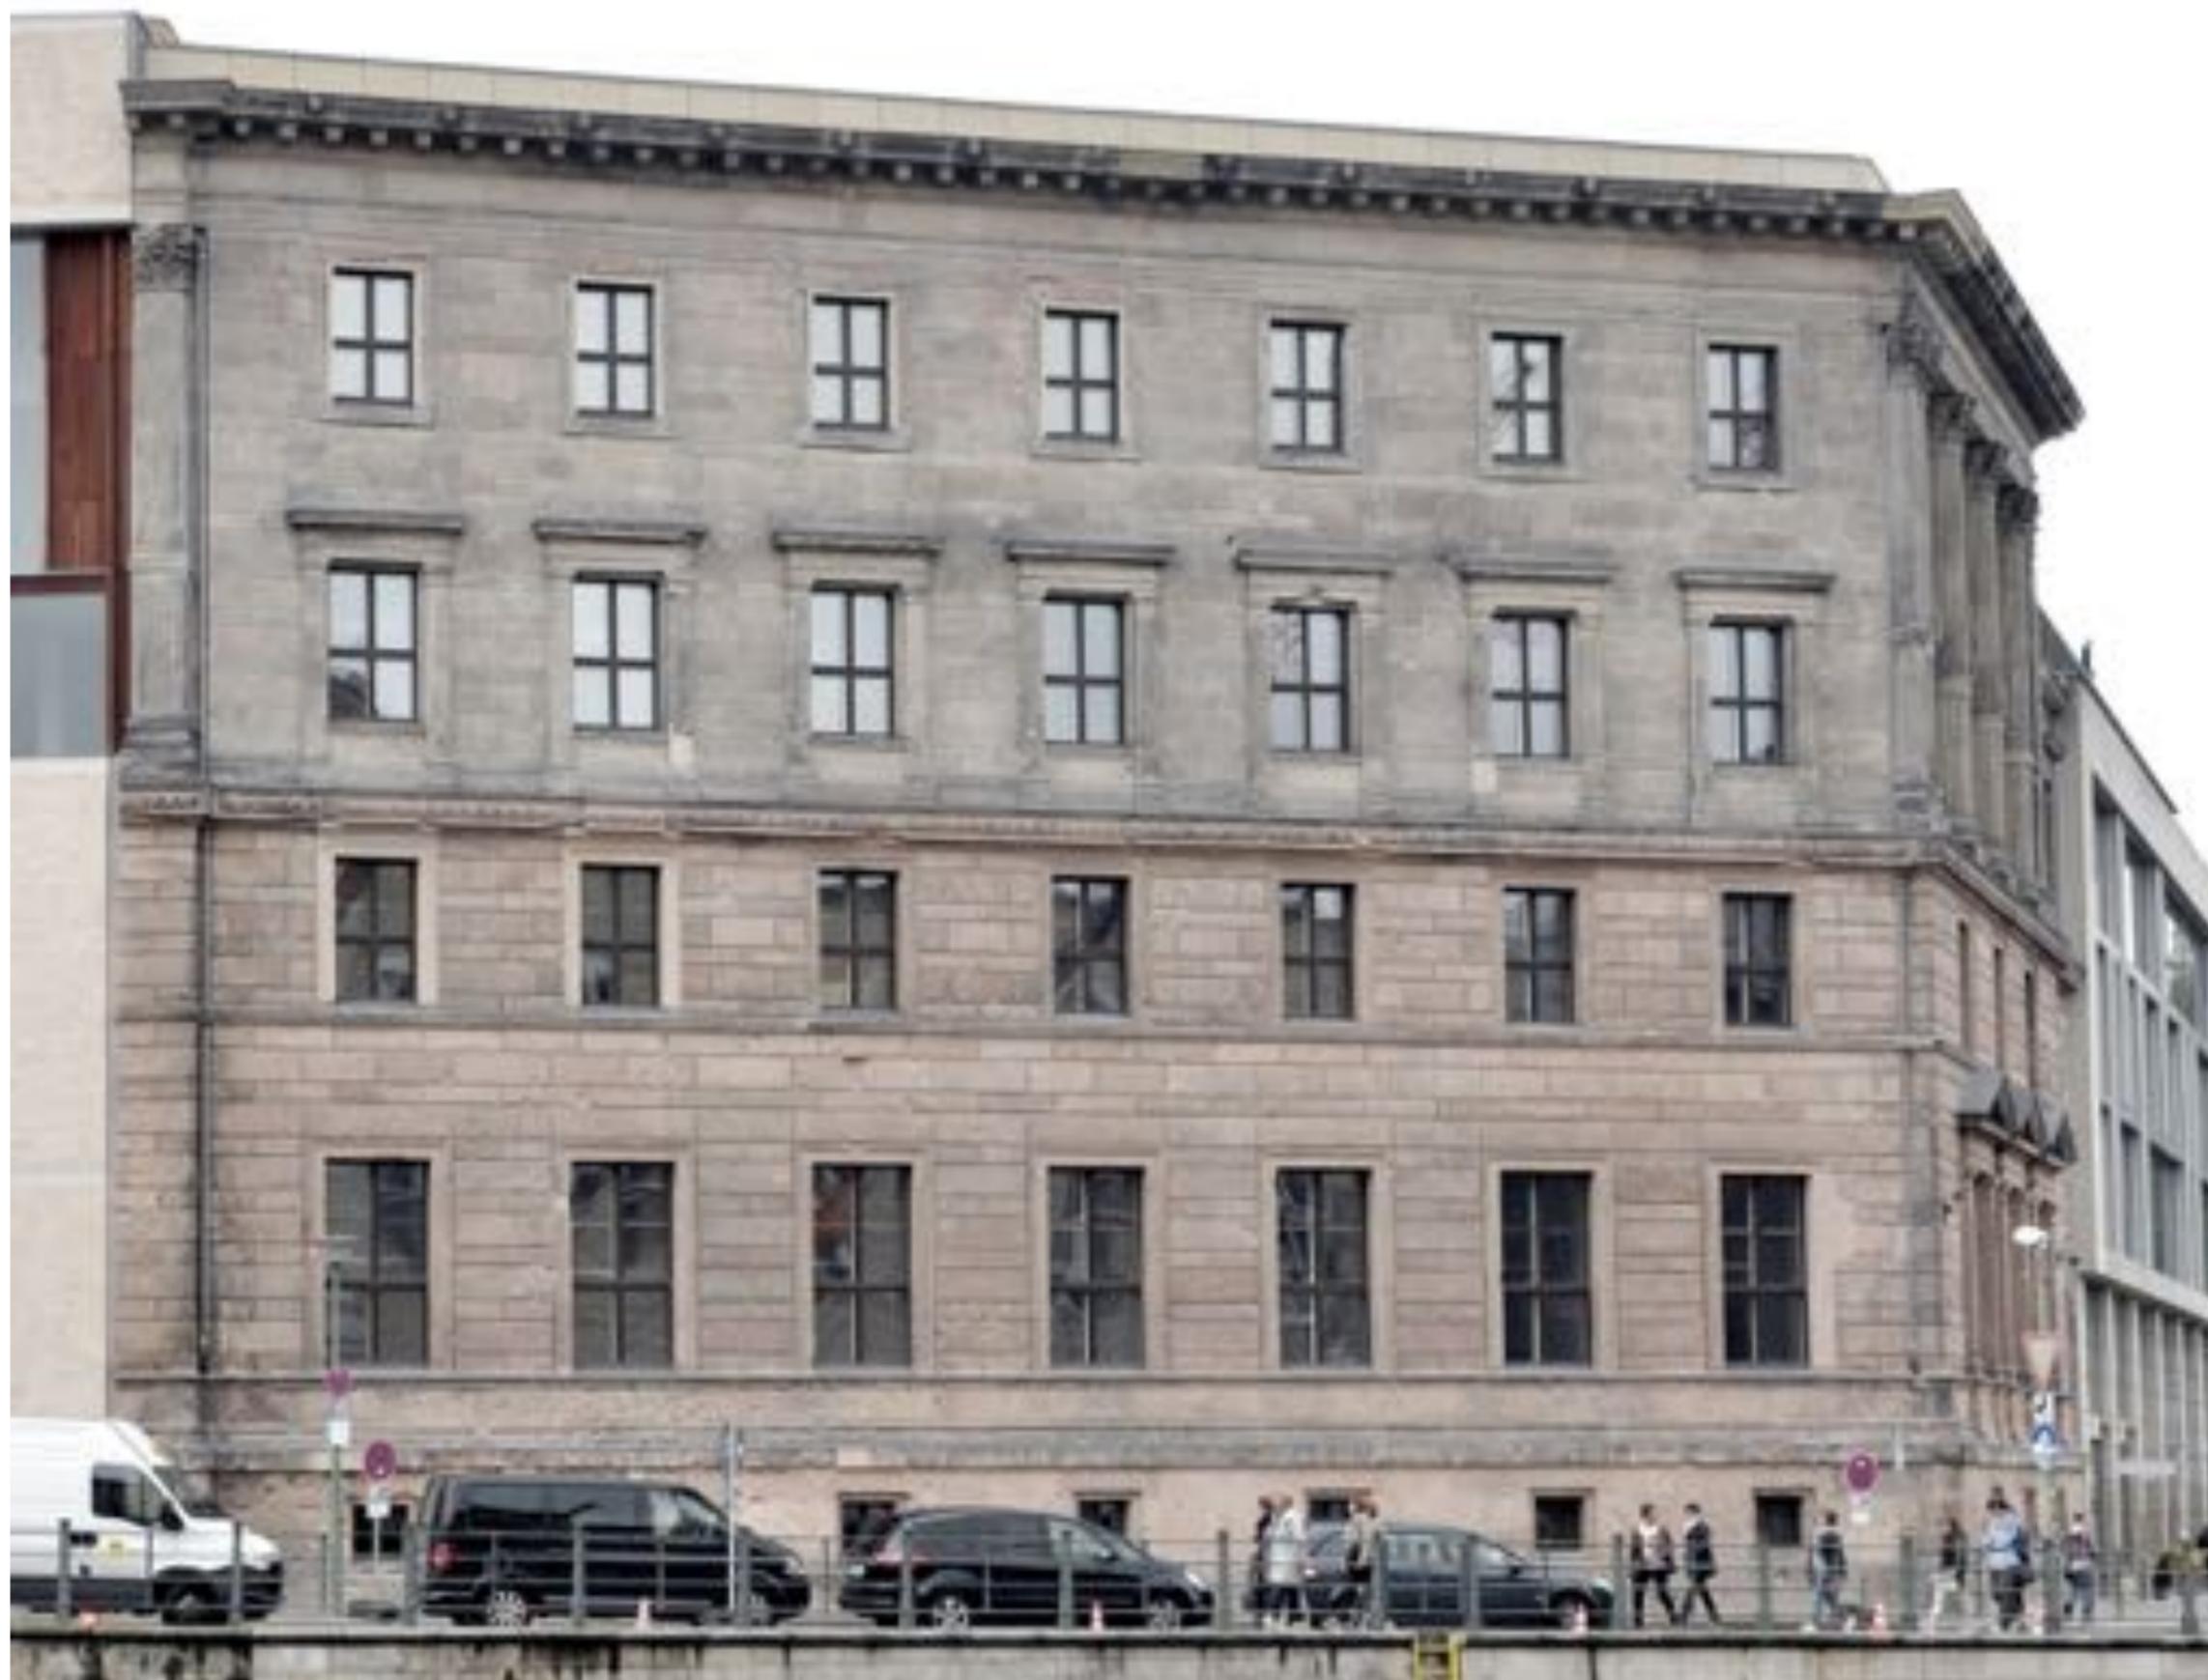
Fassaden Endzustand 11/2013
Berlin, Kupfergraben Ecke / Dorotheenstr. 1
Foto: Sima Massah
