Konservatorische Restaurierung einer kriegsbeschädigten Sandsteinfassade

Berlin-Mitte Dorotheenstr. 1 / Ecke Kupfergraben

HUMBOLDT-UNIVERSITÄT ZU BERLIN, DOROTHEENSTRASSE 1, 10117 BERLIN

RESTAURIERUNG NATURSTEINFASSADEN

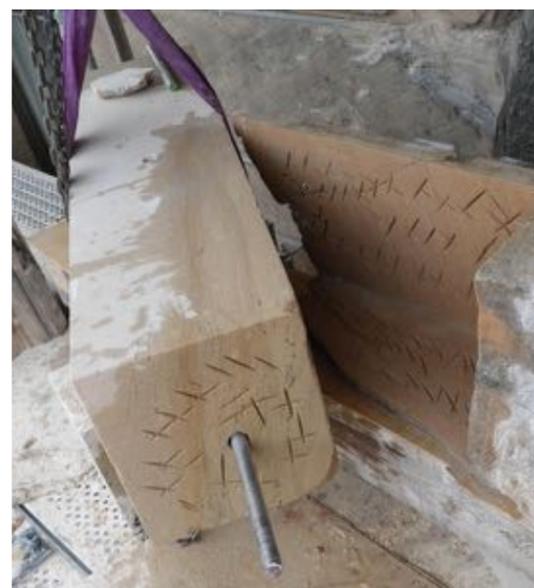
Kernstein / Füllung

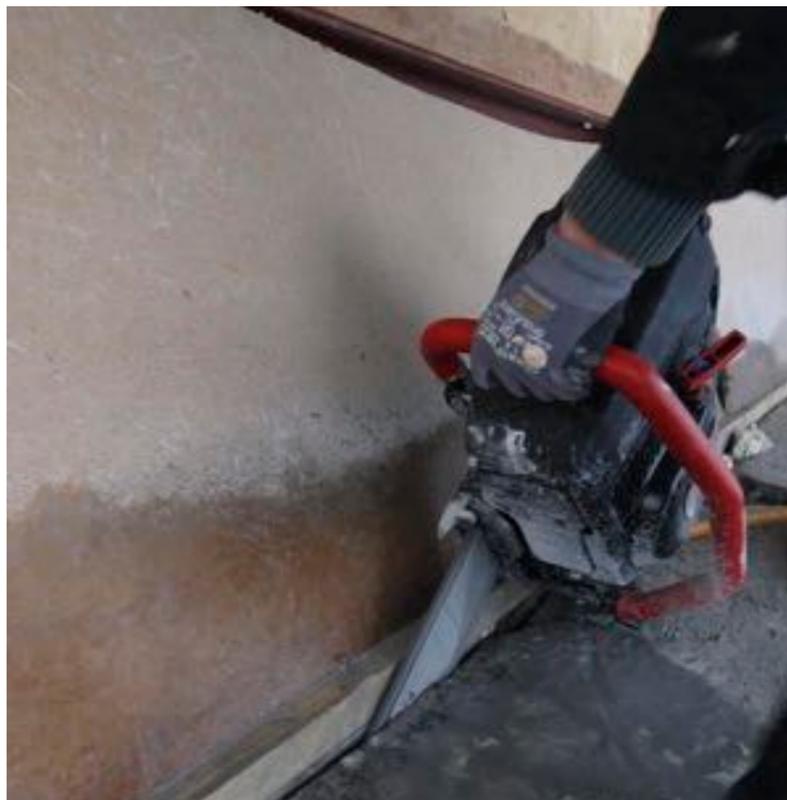
Attika, Schnitt mit Diamantkettenmotorsäge um neues Auflager für Winkelsteine herzustellen.

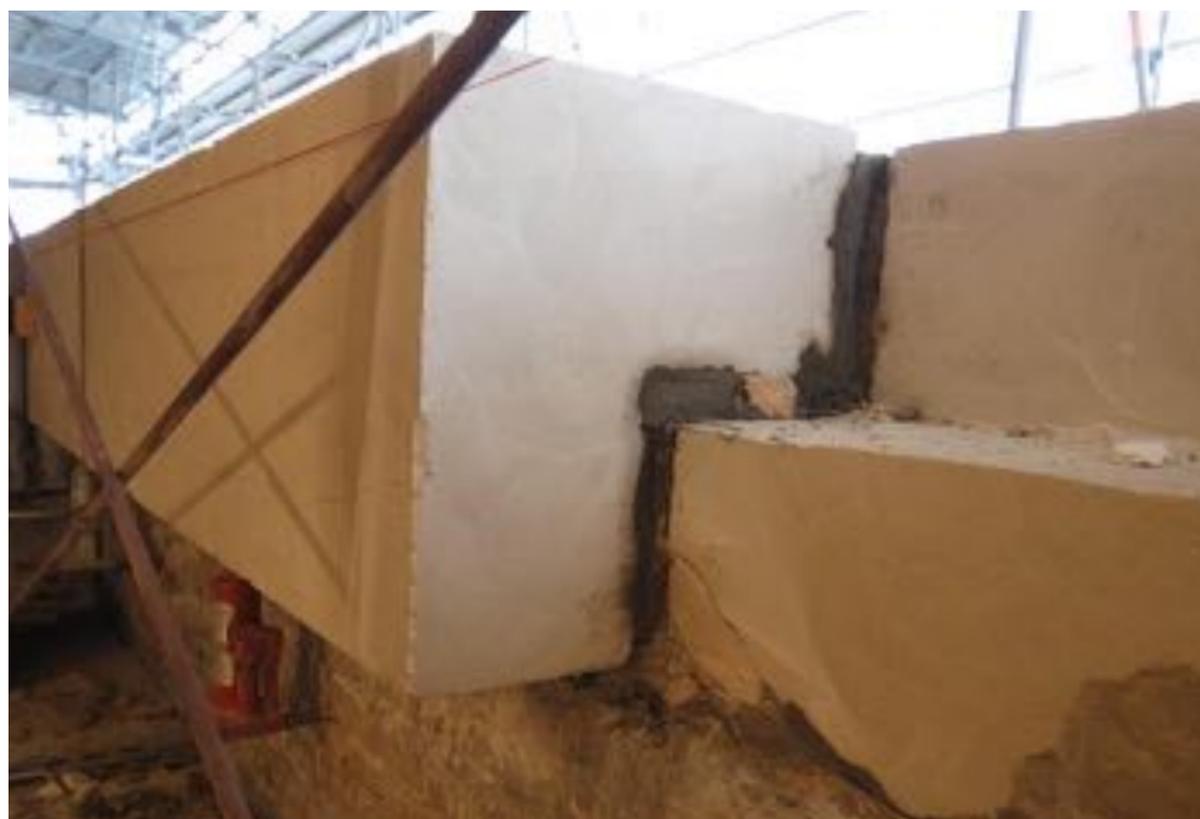
Attika Sockelstein. L-förmige neue Auflager für neue Attika

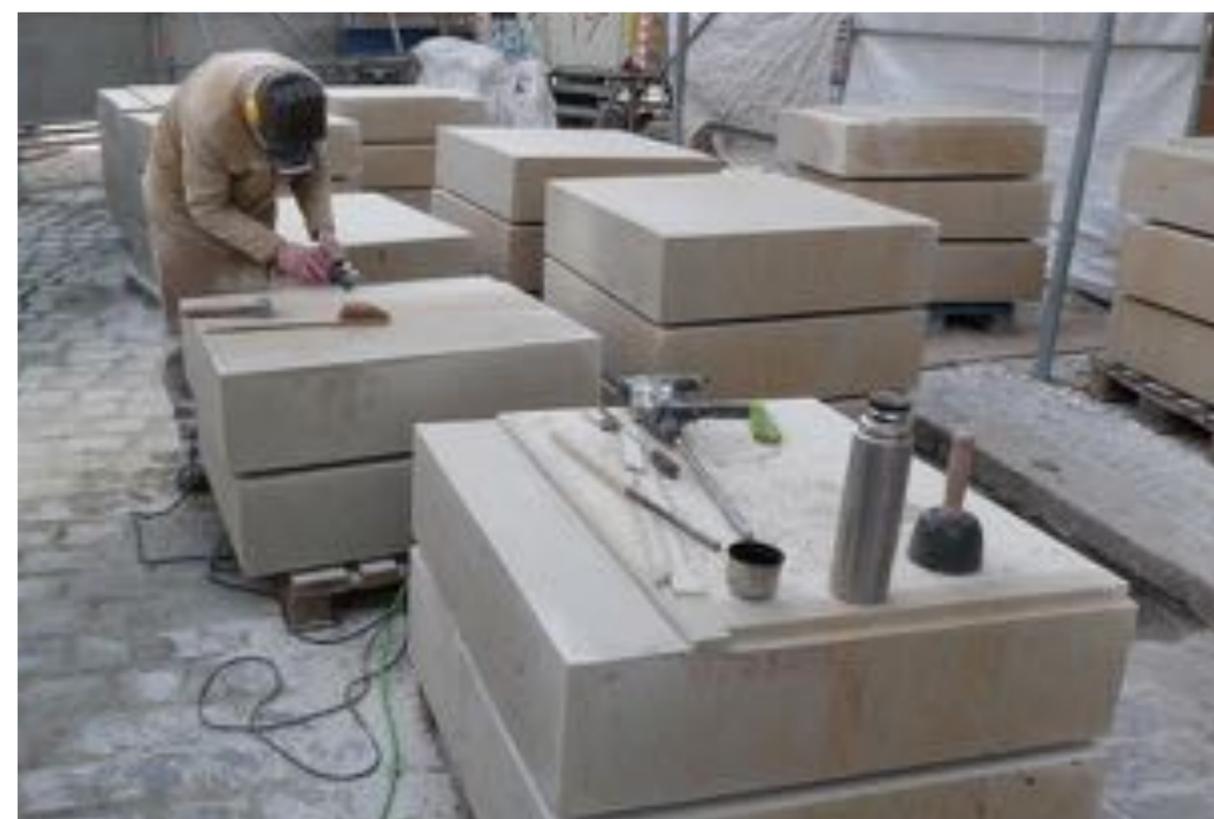
neue Attikasteine, Reinhardtsdorfer Sandstein, gesamt ca. 22,5 m³

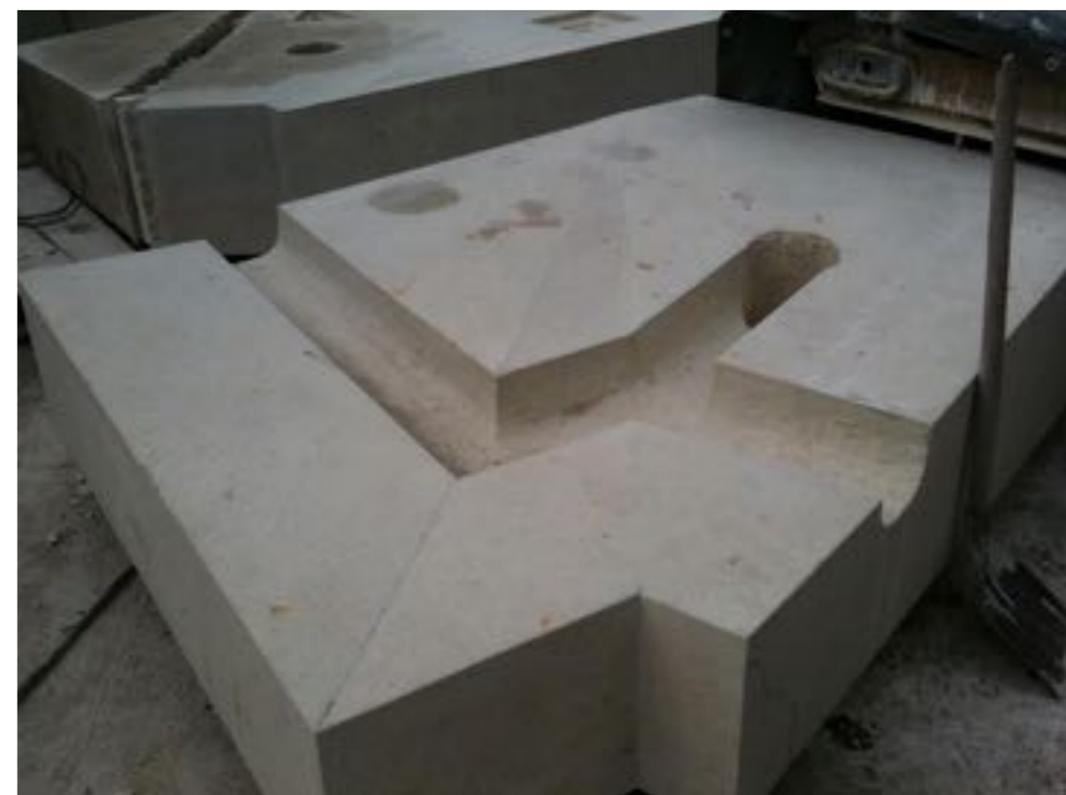
Traufe, Ecksituation mit innenliegender Entwässerungsrinne und Ablauföffnung

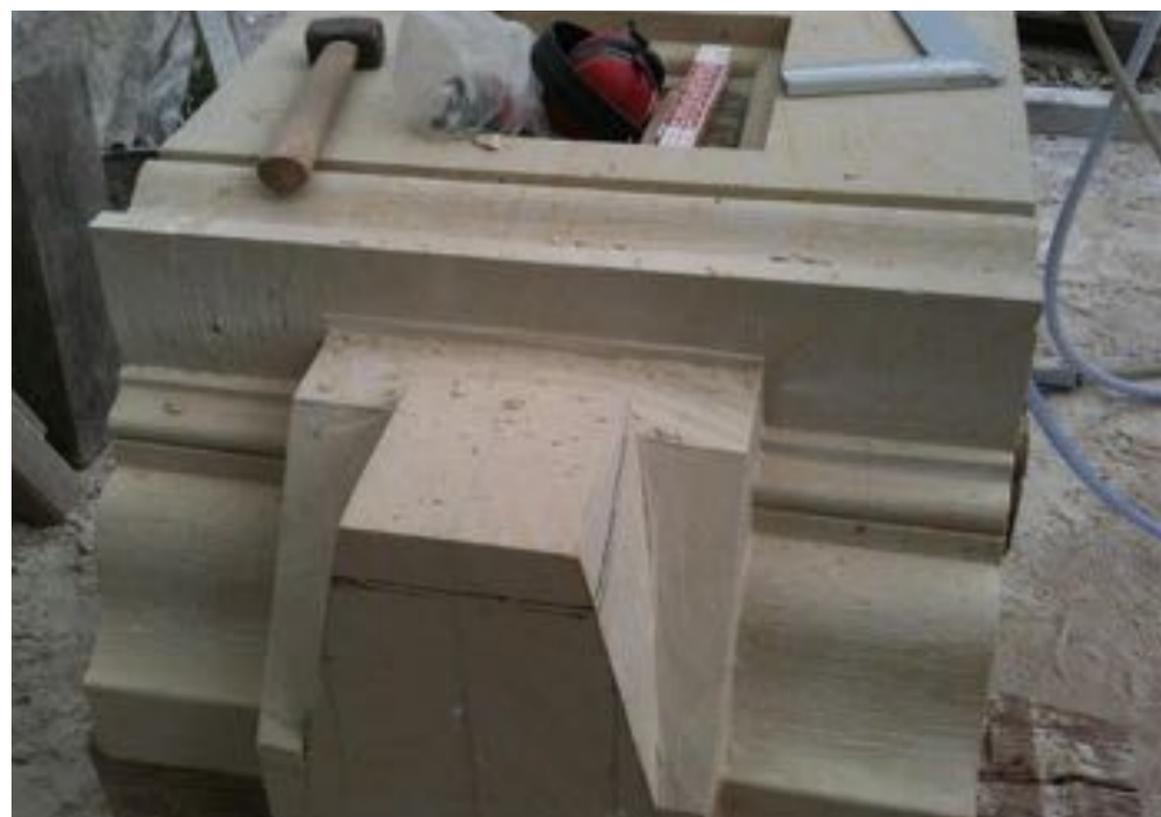
Traufstein mit Löwenkopf, grob angelegt.

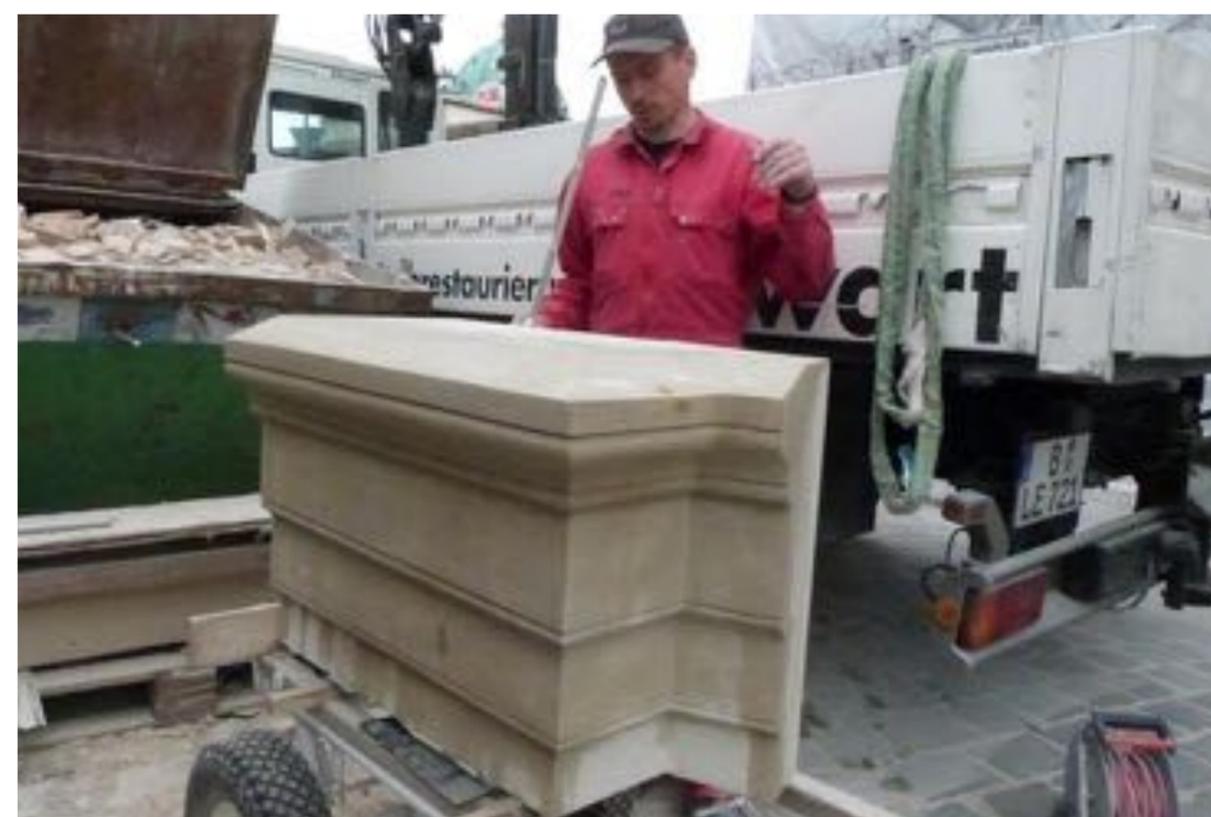
Traufe, unterer Architravstein, Anschluss zum Nachbarhaus "Galerie Bastian"

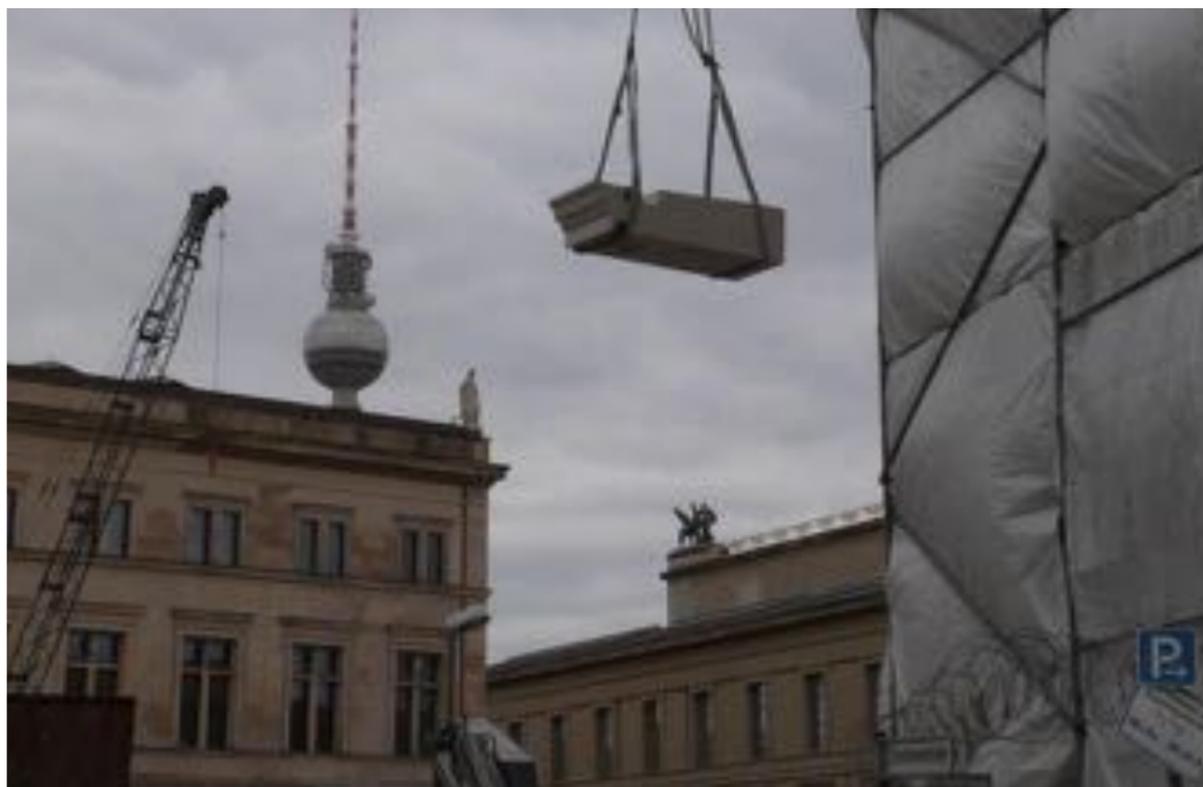
neues Traufgesims, Reinhardtsdorfer Sandstein,
ca. 195 x 80 x 45 cm

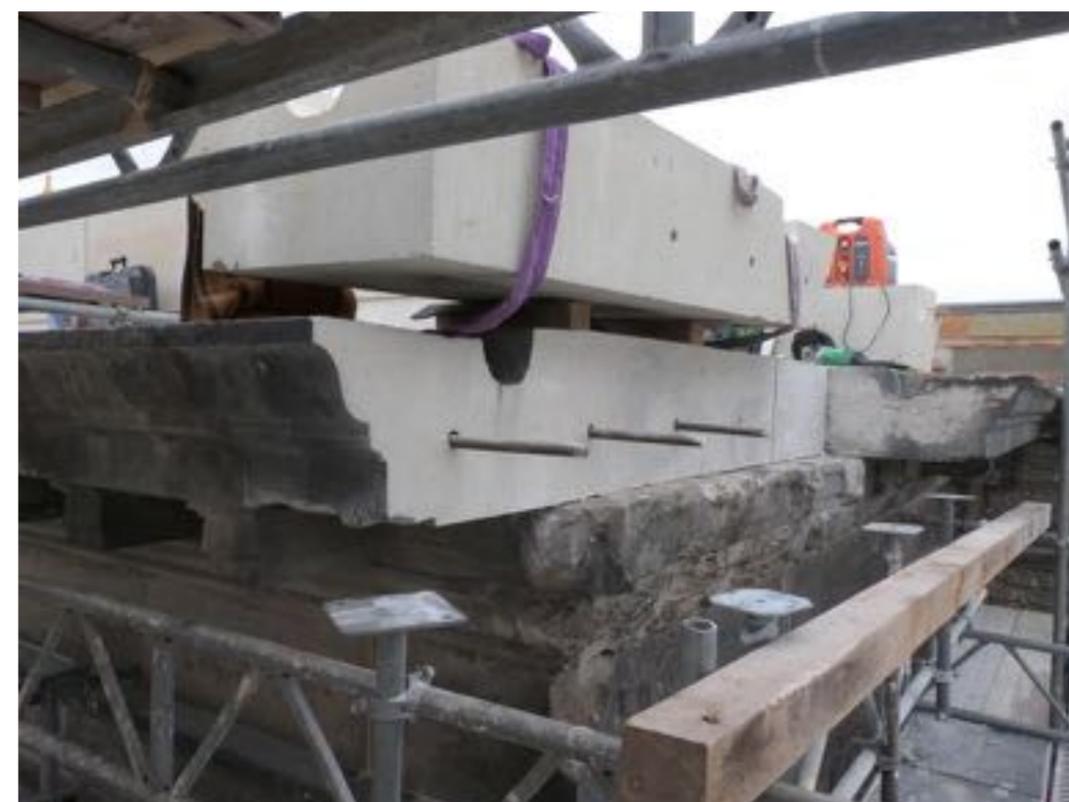
neues Traufgesims, Reinhardtsdorfer Sandstein, Ecke zur Terrasse
ca. 195 x 80 x 45 cm

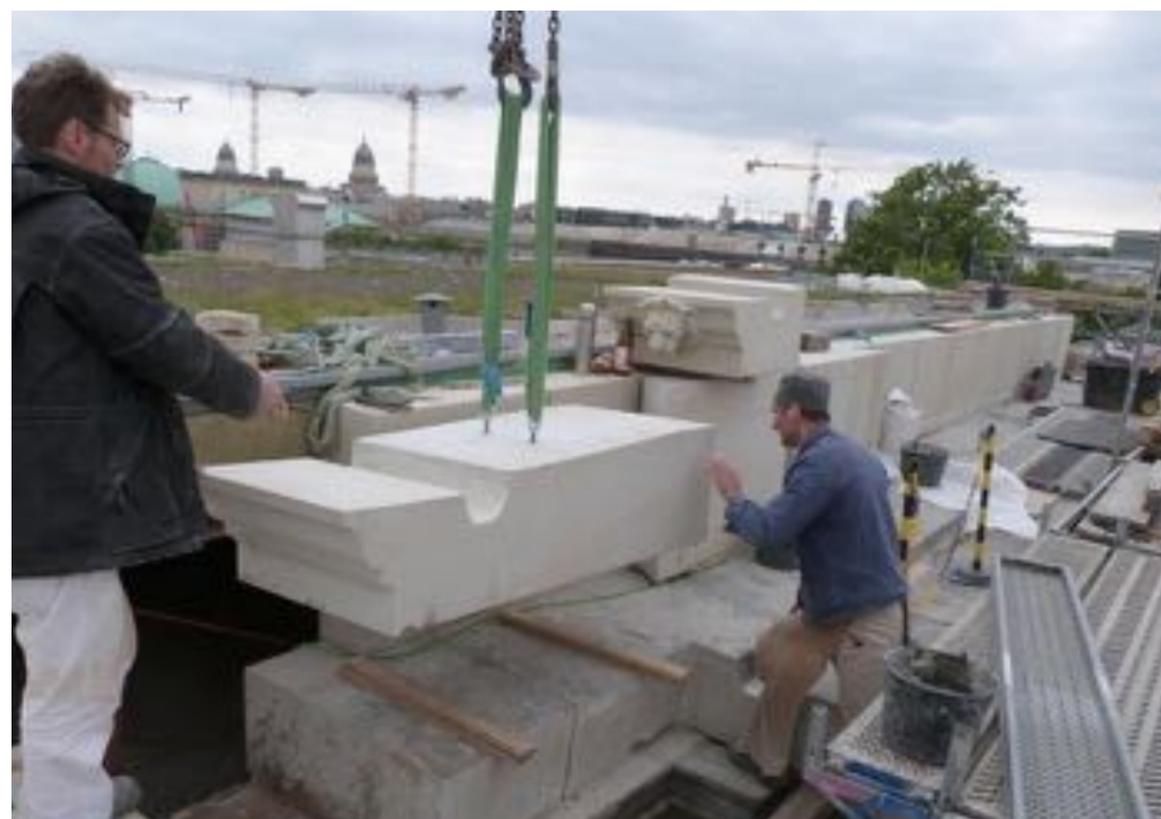
Versatz neues Traufgesims, Reinhardtsdorfer Sandstein,
ca. 195 x 80 x 45 cm

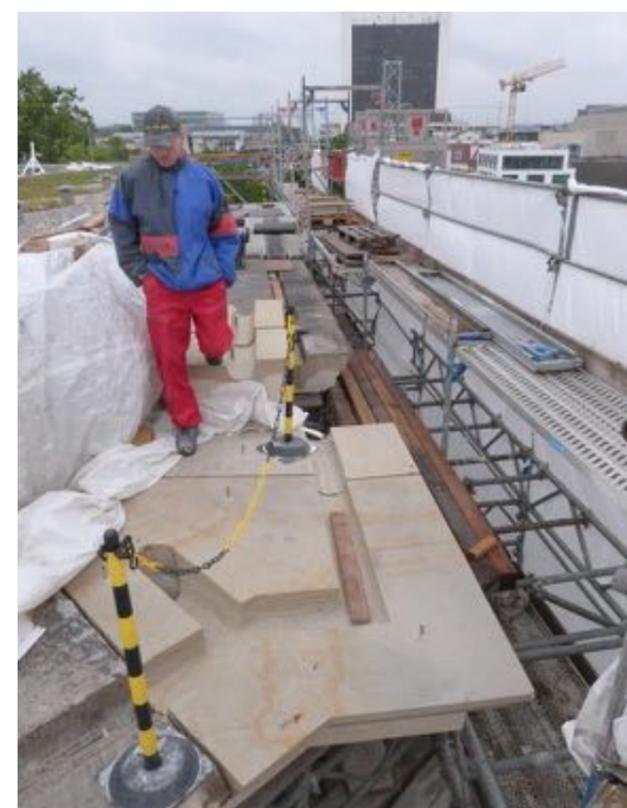
Versatz neues Traufgesims, Reinhardtsdorfer Sandstein, Anschluss Nachbarhaus "Galerie Bastian"
